1. Obiekt

180/1 DWÓR

3. Miejscowość
STRZEGOCIN

Dwór całość z II połowy XIX w. w stylu klasycystycznym dwuskrzydłowy. Własność [REDACTED]

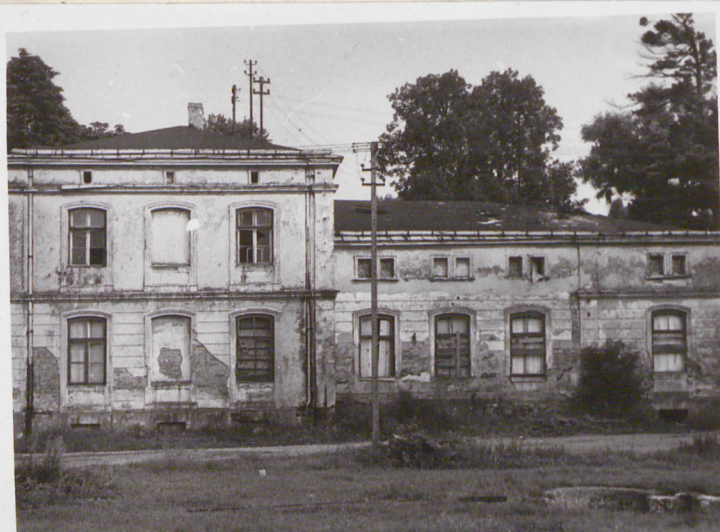
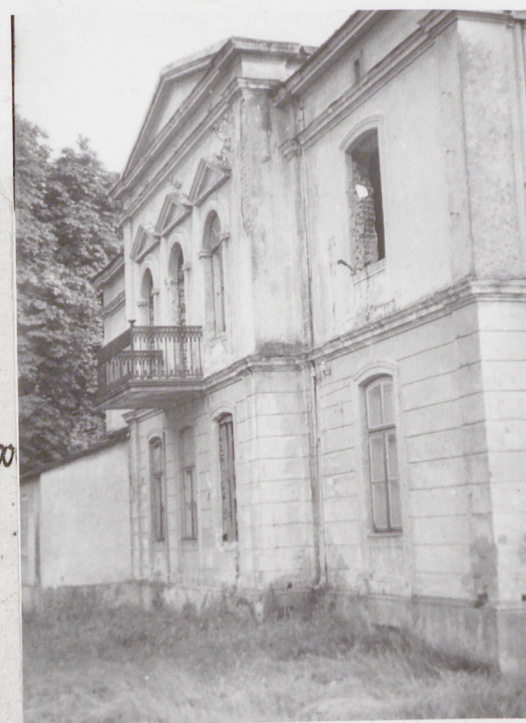
Dwór we wsi Strzegocin na płd. od drogi Strzegocin Witonian. Budynek murowany z cegły, tynkowany, podpiwniczony w części. Fundamenty murowane z kamienia polnego i cegły. W piwnicy sklepienia beczkowe z cegły. Ściany działowe murowane z cegły tynkowane. Sufity tynkowane. Tynk na trzcinie. Deski na belkach. Stropy drewniane wypełnione cegłą z niepalonej gliny pokryte deskami. W remontowanej części budynku nowe stropy Kleina nie tynkowane.

Konstrukcja dachowa drewniana krokwiowo-stolcowa, dwustolcowa z jętką. Dach kryty papą na deskach blachą ocynkowaną.

Plan typowy. Skrzydło piętrowe dostawiane prostopadle do szczytu części niskiej. Układ obu części dwutraktowy. Do szczytu części niskiej przylega dobudówka z sienią i zejściem do piwnicy. Bryła zwarta, wszystkie dachy 4 spadowe przylegające do ścian 3 spadowe.

Układ elewacji osiowy, niesymetryczny. Po lewej skrzydło piętrowe, po prawej parterowe. Budynek na gładkim cokole z oknami do piwnic lub ślepyimi. Ściana parteru boniowane piętra, strychu gładkie. Część piętrowa na cokole podzielona gzymsem. Nad gzymsem architrav w prostokątnymi otworami wentylacyjnymi. Powyżej gzyms, Narożniki ujęte pilastrami w małym porządku. Na piętrach po 3 okna osiowo-środkowe ślepe. Okna w profilowanych opaskach. Parapety wsparte pilastrami. Parter i piętro podobnie zdobione.

Po prawej skrzydło parterowe zawiera 4 okna, 3 po lewej i 1 po prawej. Układ ozdób podobny, nad każdym oknem w ścianie strychu podwójne okno strychu we wspólnej opasce. Powyżej gzyms i połać dachu.

Po prawej dwie przybudówki. Ściany boniowane w lewej. Drzwi wejściowe ze świetlikiem nad nimi. Balustrada tynkowana. Do drzwi prowadzi 6 stopni ograniczonych murkiem. W dobudówce 1 okno.

W ścianie szczytowej zach. piętrzące się podbudówki. W pierwszej środkowej niemal na osi.

Ściana i narożniki boniowane na dole zejście do piwnicy. Powyżej zwykłe okno w opasce pilastry narożne wspierają prosty gładki tympanon obramiony gzymsem. W głębi ściana, po lewej drzwi w opasce ślepe, po prawej ściana prawie do szczytu. Przy ryzalicie drzwi w opasce. Ściana boniowana. Po lewej kolejny uskok muru, który ma drzwi z podestu.

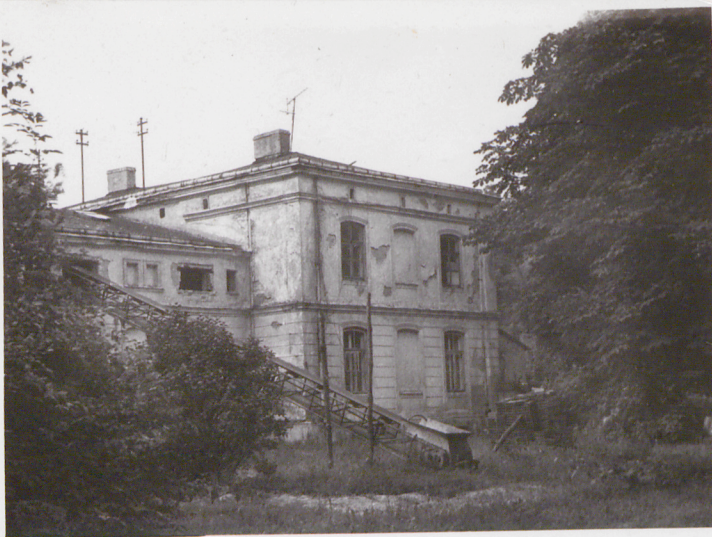
W głębi właściwa ściana szczytowa boniowana do wys. stropu. Po lewej dwa okna wentylacyjne strychu na wspólnym gzymsie parapetowym. Na osi ściany szczytowej powyżej dachu dobudówek ryzalit zwieńczony tympanonem z ryzalitu. Drzwi na taras nad wejściem; półkoliśta wnęka na osi. W głębi po obu stronach wystaje skrzydło piętrowe. Sposób zdobienia ścian jak we froncie. Po lewej stronie drzwi na parterze, po prawej brak otworów. Elewacja od strony ogrodu identyczna z frontową z tym, że w dobudówce z lewej są dwa zwykłe okna.

Od strony wsch. elewacja osiowa symetryczna. Na osi piętrowy ryzalit z 3 oknami. Skrzydła boczne mają po 1 oknie. Zdobienia ścian i otworów podobny do frontu z tym, że na piętrze na osi jest balkon. A okna piętra i drzwi balkonowe przekryte są półkoliściami. Obrazowania okien z impostami nad oknami tympanony. Powyżej gzyms architrav i gładki tympanon. Balustrada balkonu żelazna kuta.

Ściany boczne mają po 1 oknie na kondygnacji. W ścianie strychu po 1 otworze wentylacyjnym nad oknami.

Po lewej stronie na parterze niska dobudówka współczesna tynkowana. Instalacja elektryczna
