KAMIENICA

ŁÓDŹ

ul. Piotrkowska 96

## WKŁADKA DO KARTY EWIDENCYJNEJ ARCHITEKTURY I BUDOWNICTWA

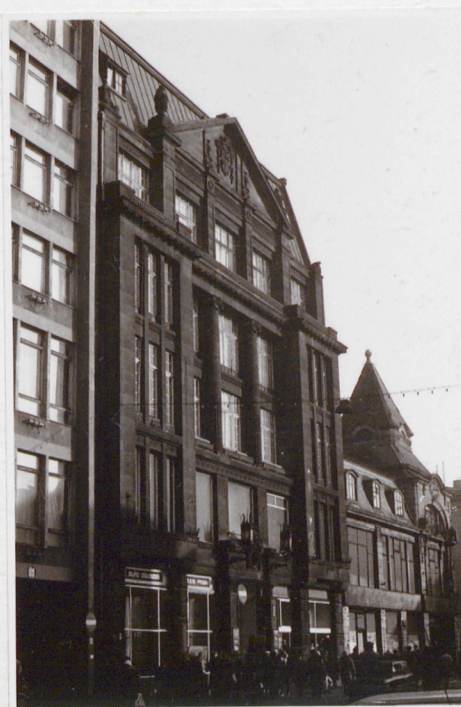
2. Elewacja zachodnia

Elewacja zachodnia: 5 osiowa, parter boniowany, z symetrycznie umieszczoną bramą wjazdową z nadprożem ozdobionym eliptycznym świetlikiem zakończonym dwiema wolutami oraz ornamentem roślinnym. Po bokach nadproża 2 żeliwne lampy.

Elewacja w kondygnacji 2,3,4 podzielona jest na 3 części, 2 jednoosiowe części boczne o formie płaskich ryzalitów, z regularnie rozmieszczonymi oknami oraz 3 osiowej części środkowej, pomiędzy oknami kondygnacji 3 i 4 w części środkowej kolumny w wielkim porządku z kapitelami joniskimi. Podziały poziome zaakcentowane poprzez gzyms kordonowy między 2 a 3 kondygnacją oraz 4 i 5 zakończony ślepą balustradą. Ponad balustradą i nad 5 kondygnacją część środkową zamyka fronton o formie trójkąta z płaskorzeźbą w tympanonie. Trójkątny szczyt, oparty jest na 4-ch słupach. Na zewnętrznych znajdują się rzeźby, wewnętrzne pilastry zdobione są motywami roślinnymi, w połaci dachu o dużym kącie nachylenia, znajdują się symetrycznie rozmieszczone okienka o wykroju prostokąta.
