NICIARNIA/właściwie TKALNIA/
w zespole d.zakładów Izraela Poznańskiego

ŁÓDŹ

11 Zdjęcia. rzut, przekrój, sytuacja, orientacja

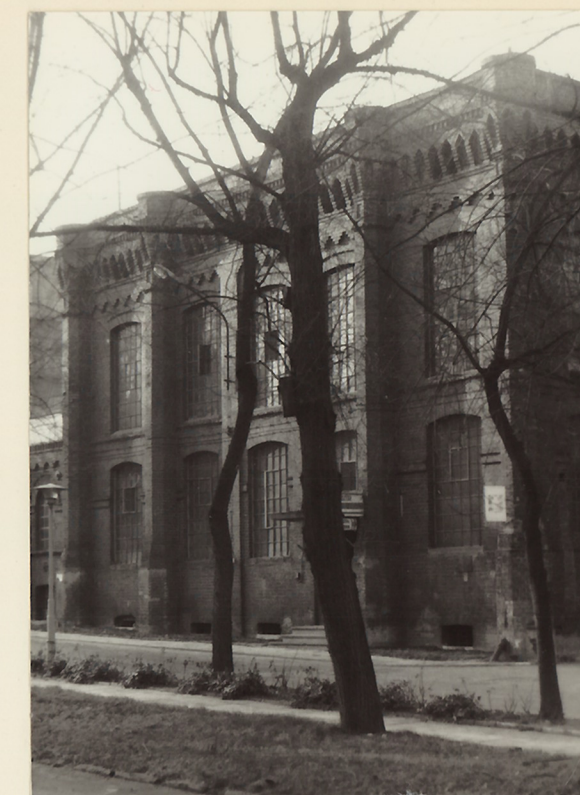
RZUT PARTERU skala 1/400

Rzut i bryła Budynek niciarni ma plan zbliżony do wydłużonego prostokąta z dłuższą osią w kier. E-W. Centralną część korpusu stanowi parterowa hala przykryta dachem szedowym. Prowadzą do niej bezpośrednie wejścia od strony wsch. Płn. część kompleksu tworzy 2-kond. 3-traktowy budynek z nieużytkowym poddaszem, przykryty płaskim jednospadowym dachem. Pod nim pochyła rampa do cz. piwnicznej. Cz. pld-zach. dwukondygnacyjna, w poz. piętra trzytraktowa z korytarzem komunikacyjnym pośrodku.

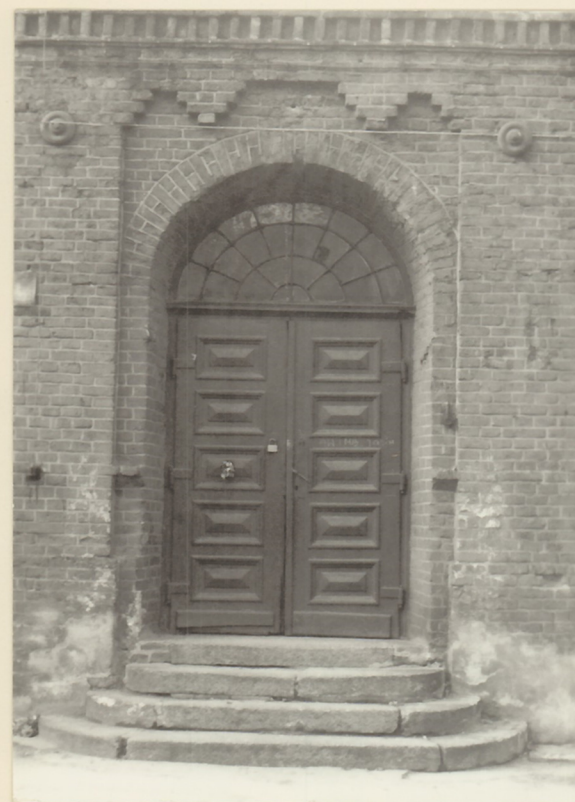
PRZEKRÓJ 1/200

Materiał i konstrukcja Budynek murowany z cegły pełnej o barwie ciemnoczerwonej. Ściany w nadbudowanej współcześnie pld.cz. niciarni z cegły i bloczków PGS. W piwnicach sklepienia ceglano-kolebkowe o wiązaniu pospolitym i wysokiej strzałce wsparte na kolumnach o głowicach kostkowych. Szedy hal przemysłowych oparte na rzędach żeliwnych kolumn w połowie rozpiętości przeseł wzmacniające konstrukcję stalowe kolumny albo drewniane stęple. Kolumny podtrzymują żeliwne koryta z wysuniętymi półkami, na których spoczywają krokwie połaci dachu. Północne połacie szedów szklone, południowe pokryte deskami i papą, od spodu deskowaniem i tynkiem na matach trzcinowych. Kolebkowe sklepienia w 2-kond. bud. płn. oparte na żeliwnych kolumnach. Więźba dachowa drewniana typu płatwiowego; płatwie oparte na poprzecznych belkach połączonych niskimi słupami i zastrzałami. Konstrukcję pld-zach. cz. budynku tworzą żelbetowe słupy, a przykrywa stropodach. Posadzki betonowe, częściowo także płytki PCW, lastriko i terakota. Budynek zachował pojedyncze drzwi zewn. 2-skrz. ram-płyc. ze ślęmieniem; cz. nadślęmienna przeszklona, dzielona szprosami współśrodkowymi oraz rozchodzącymi się promieniście; drzwi zdobia frezowania i rauty. Wewnątrz drzwi 2-skrz. ram-płyc. z frezowaniami oraz współczesne płytowe. Oprócz nich także drzwi 1- i 2-skrz. obite blachą. Okna typu przemysłowego pojedynczo szklone, z uchylnymi wywietrznikami, dzielone szprosami na drobne kwatery oraz współczesne zespolone. Centralna klatka schodowa w cz. płn. trójbiegowa o stopniach opartych na metalowych policzkach; słupki balustrady żeliwne z kanelowaniem, poręcz drewniana. Dachy /poza szedowymi/ kryte papą na deskowaniu.
