DOM REINHARDA BENNICHA

1903r.

ŁÓDŹ

4. Adres ul. Gdańska 89

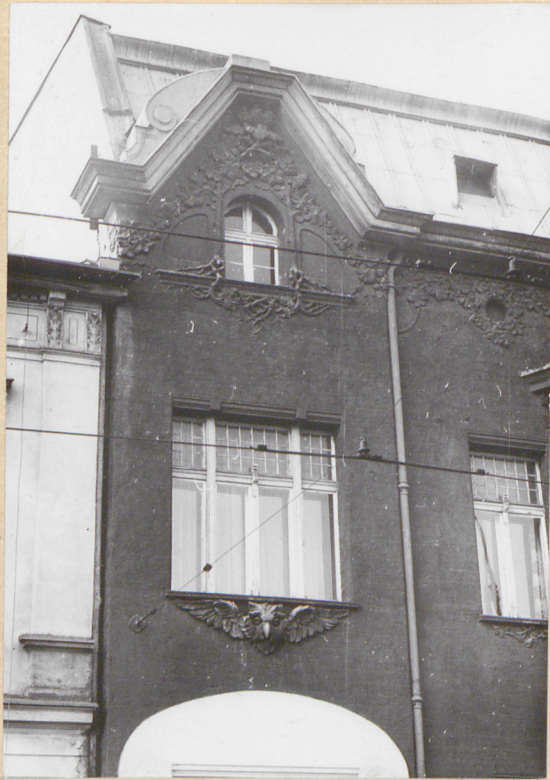
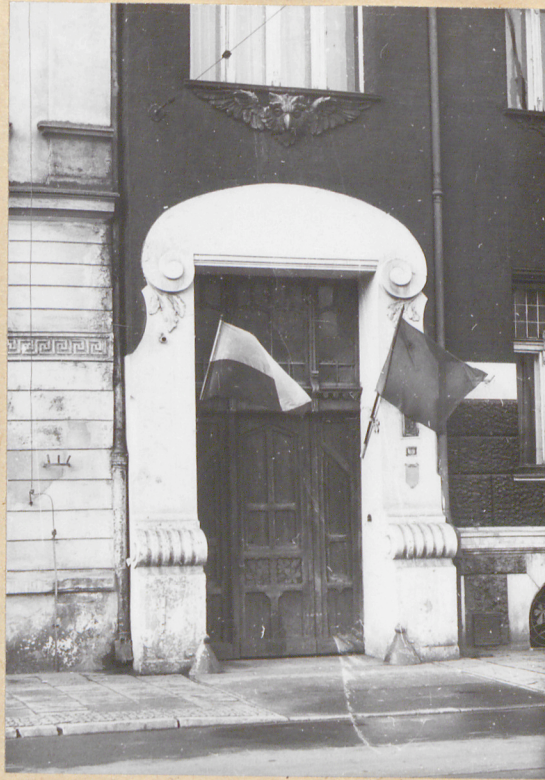
11. Zdjęcia, plan sytuacyjny, rzuty

Elewacja frontowa pięcioosiowa. W cokole zamknięte półkoliście okna piwniczne zdobione kratą z motywami liści kasztanowca. Między Otworami okiennymi pojedyncze kostki bonii. Cokół oddziela od parteru gzyms. Poniżej parapetów okiennych i w dolnych partiach filarów międzyokiennych bonia kostkowa; powyżej oddzielona pasem białego tynku elewacja jest opracowana gładko. W pierwszej osi od południa zamknięta prosto brama z secesyjnymi wrotami o bogatym zdobnictwie. Podkreśla ją białe tynkowane obramienie z powtarzanym motywem wolut.

Wszystkie otwory okienne parteru prostokątne zamknięte prosto; potrójne okno od strony północnej obwiedzione również białym tynkiem. Na poziomie piętra w osi środkowej zamknięty trójbocznie wykusz. Krawędzie ścian wykusza zdobia stylizowane drzewa. Poniżej parapetów okien w osiach skrajnych piętra płaskorzeźbiona dekoracja przedstawiająca ptaka z rozpostartymi do lotu skrzydłami. Wszystkie otwory okienne piętra prostokątne zamknięte prosto. Na wysokości poddasza elewacja zdobiona bardzo bogatą dekoracją secesyjną o motywach roślinnych. Osie skrajne posiadają okna prostokątne zamknięte półkoliście; w pozostałych osiach okrągłe okulusy. Silnie wysunięty gzyms wieńczący; w osiach skrajnych tworzy formę szczytów. Powyżej tych szczytów dekoracja wolutowa. W połaci dachowej dwa kwadratowe okienka.
