OŚRODEK DOKUMENTACJI
ZABYTKÓW W WARSZAWIE
KARTA EWIDENCYJNA ZABYTKÓW
ARCHITEKTURY I BUDOWNICTWA

BUDYNEK BIUROWY
/w zespole d.zakładów Izraela Poznańskiego/

ŁÓDŹ

ul. Ogrodowa 17
działki nr 98/10, 98/29
64^a

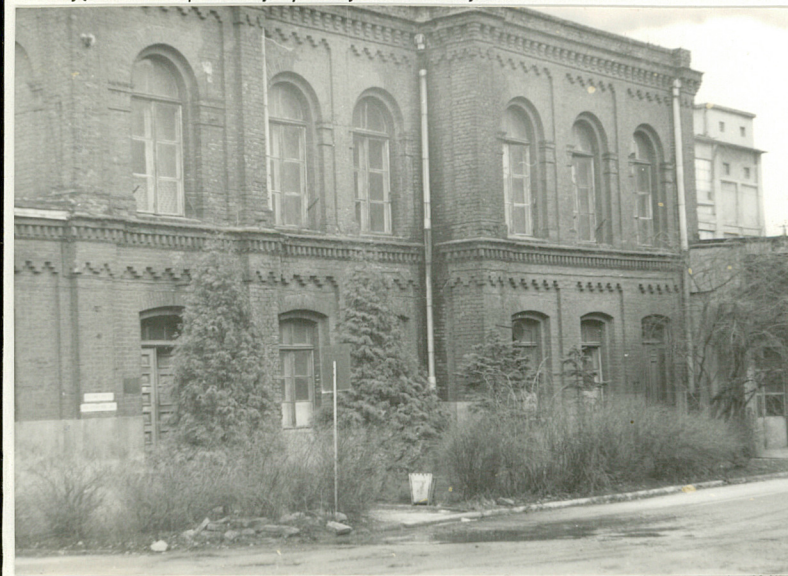
1

Elewacja północna. Siedmioosiowa.Czterosegmentowa z niezna-cznie wysuniętym ryzalitem w drugiej osi od lewej strony i silnie zaznaczonym trójosiowym ryzalitem w osiach piątej, szóstej i siódmej od lewej.Ściana w poz.parteru do 1/4 wysokości otworów okiennych tynkowana, wyżej opracowana w ciemno-czerwonej spoinowanej cegle. Pierwszy segment od lewej strony parterowy, jedno-osiowy.Naroża podkreślone pilastrami.Między pilastrami płycina obwiedziona wąskimi lizenami połączonymi górną fryzową schodkową.Nad nim ceglany gzyms wień-czący na kroksztynach z ustawionych pionowo główkami cegieł. Pozostaje trzy segmenty dwukondygnacyjne podzielone na dwa poziome pasy gzymsu na wysokości parapetów 1p.Gzyms ten jest przedłużeniem gzymsu wieńczącego segment skrajny.

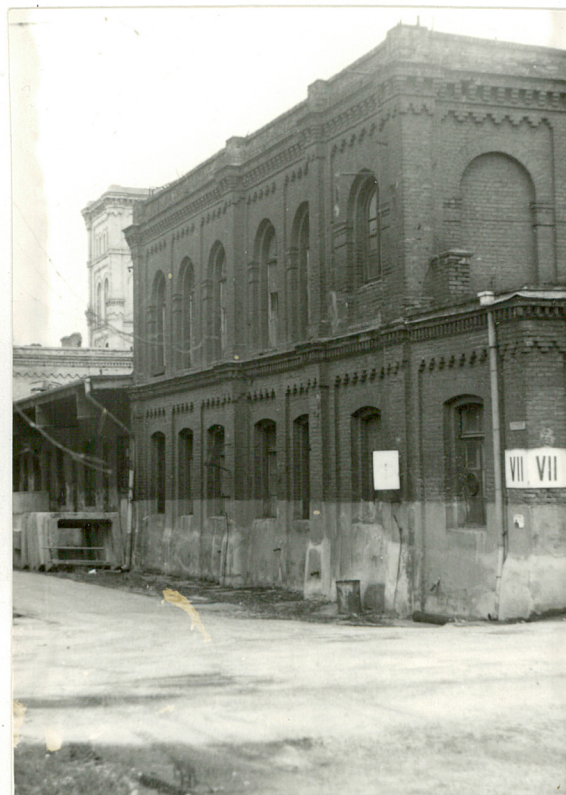
2

Elewacja południowa. Czterosegmentowa.Siedmioosiowa z dwoma nieznacznie wysuniętymi ryzalitami:trójosiowym w osiach pierwszej,drugiej i trzeciej od lewej strony i jednoosiowym w szóstej osi od lewej. Ściany artykułowane identycznie jak w el.płn.W poz.parteru okna prostokątne zamknięte łukami odcinkowymi;tylko w jednoosiowym ryzalicie,odpowiadającym klatce schodowej,w płycinie okiennej dwa wąskie otwory.Na wys.piętra okna zamknięte półkoliście.W tym samym jednoosiowym ryzalicie parapet podokienny wyżej niż w pozostałych osiach,a otwór okienny mniejszy.Nad gzymsiem wieńczącym niska ścianka niosąca połać dachu.

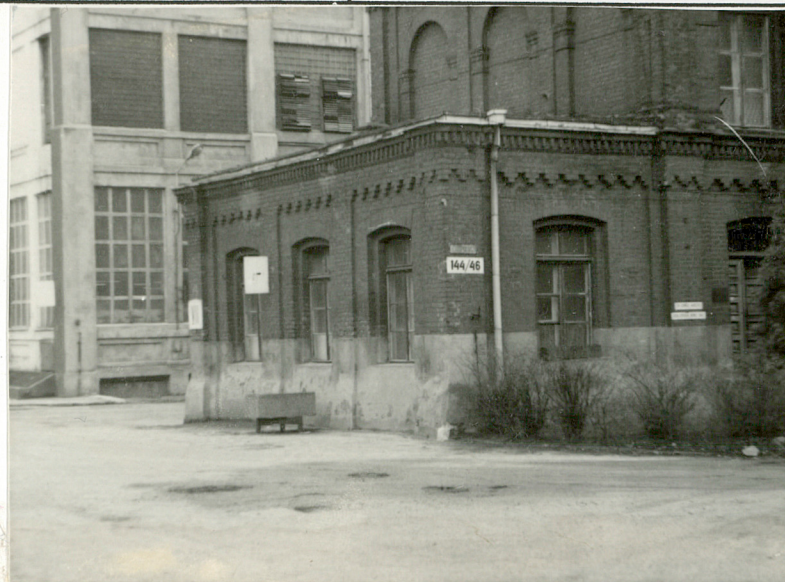
4

Budynek niepodpiwniczony.Część wschodnia parterowa, przykry-ta trójspadowym daszkiem o niewielkim kącie nachylenia połaci.Pozostała część budynku dwukondygnacyjowa z jednospadowym stropodachem.

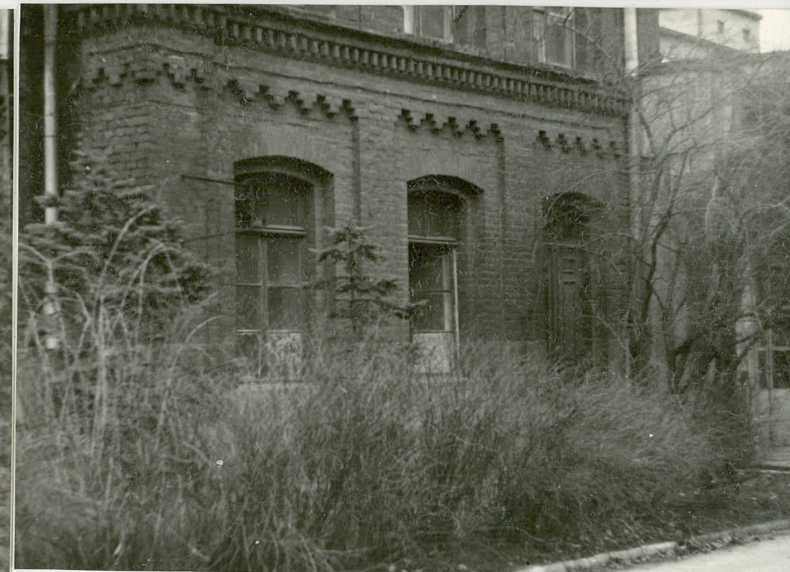
6,7

Naroża ryzalitów podkreślają pilastry.Między nimi płyciny rozdzielone lizenami/węższymi na styku z pilastrami/, połączonymi górną fryz schodkowym.Na poz.parteru,w płycinach,otwory prostokątne zamknięte łukami odcinkowymi; w osiach drugiej i siódmej od lewej drzwiowe,w pozostałych okienne.Na wys.piętra wszystkie okna wysokie,zamknięte półkoliście.Ścianę wieńczy schodkowy gzyms na kroksztynach z cegieł układanych na płask.

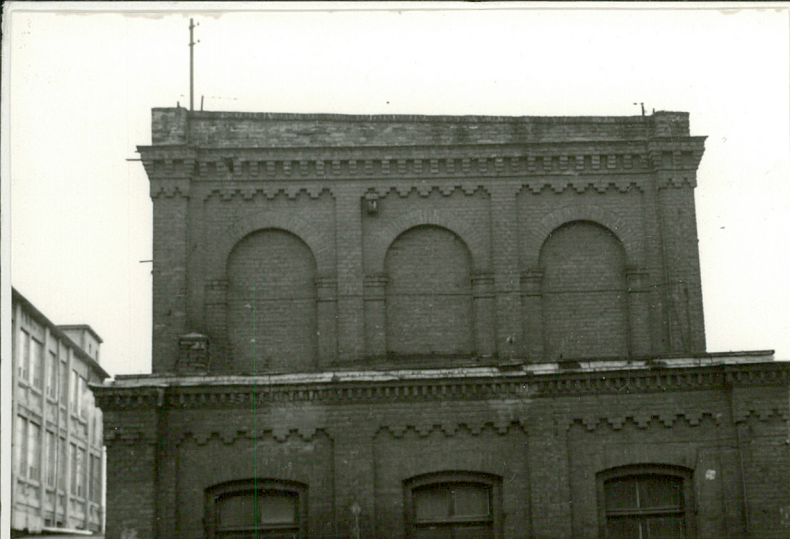
8

Elewacja wschodnia. Dwukondygnacyjowa.Trójosiowa.Opracowana analogicznie jak el.płn. Ścianę parteru tworzy w tej elewacji niski segment skrajny;z tyłu nadnim widoczna boczna ściana segmentu dwukondygnacyjowego.Parter flankują narożne pilastry zakończone schodkowym fryzem.Ścianę artykułują lizeny połączone w górze takim samym fryzem.W płycinach między lizenami prostokątne otwory okienne zamknięte ceglany łukiem odcinkowym.Elewację parterowej cz.budynku wieńczy ceglany gzyms wsparty kroksztynami z cegieł ustawionych pionowo głowkami.Elewacja na poz.1p cofnięta.Narożne pilastry i podział ściany lizenami identyczny jak w parterze.W płycinach między lizenami płytkie nisze zamknięte półkolistymi arkadami.Łuki arkad spływają na stylizowane ceglane głowice przysściennych filarów.Całość wieńczy gzyms na kroksztynach z cegieł układanych na płask i pełna ściana niosąca połać opadającego w prawo/ku północy/dachu.
