1. Obiekt Brama wjazdowa wraz z ogrodzeniem w Zakładach Izraela
Poznańskiego obecnie Zakłady Przemysłu Bawełnianego "Poltex".

2. Czas powstania 1878-1880

3. Miejscowość Łódź

4. Adres ul. Ogrodowa 17
nr działki 315/6
64
nr hipoteczny

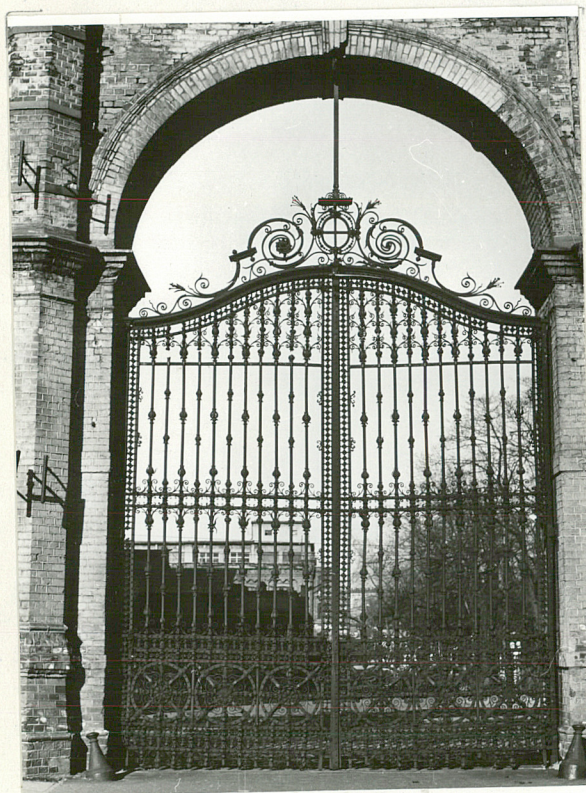
Wrota środkowe są wyższe i szersze. Posiadają oprócz różnicujących je od pozostałych wrót kwater górnych także zwieńczenie w postaci owalnego elementu z gałązkami kwiatowymi oraz symetrycznych spirali. Wrota zbudowane są z ram płaskowników i rur. Wypełnienia

podzielone są na symetryczne kwatery, u dołu z kompozycją koncentryczną kół sterowniczych, zwiniętych taśm i sercowatych motywów. Ramy tej kompozycji okolone są zestawionymi listwami płaskowników, do których gęsto przytwierdzone są rzędami motywy kwiatków o pojedynczych płatkach oraz zdobione są nitami. W górnej części

1. Kuta żelazna krata w części
środkowej bramy przejazdowej

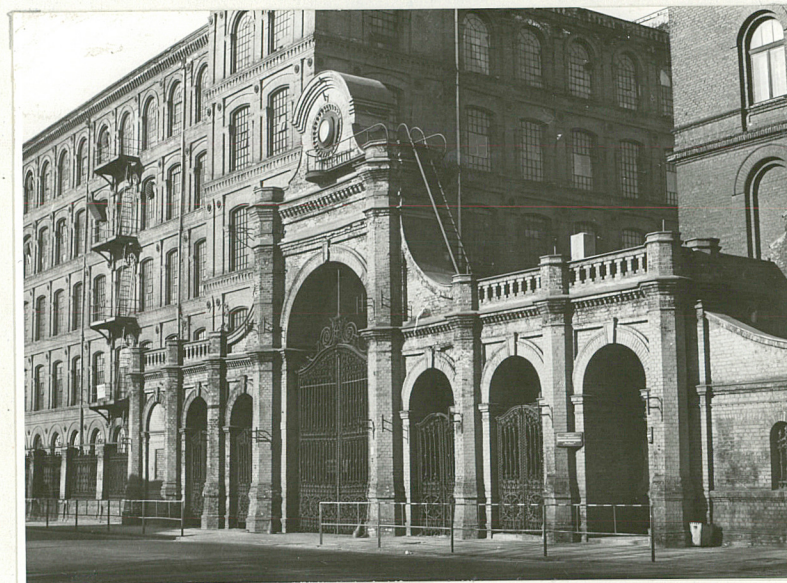
Partia środkowa bramy o około 1/2 wyższa od skrzydeł bocznych. Jest połączona z nimi uproszczonym spływem wolutowym. W zwieńczeniu znajduje się sterczyna przypominająca kształtem Oeil - de boeu /wole oko/ z okrągłym otworem po środku na zegar. Przy nim metalowy pomost z drabiną.

Artykulację poziomą bramy wyznaczają ceglane linearne gzymsy. Są zwielokrotnione i biegną w ten sposób, że u dołu tworzą bazy filarów a w partii górnej głowice tych filarów. Gzyms koronujący części środkowej i skrzydeł

2. Brama przejazdowa, widok od
ul. Ogrodowej

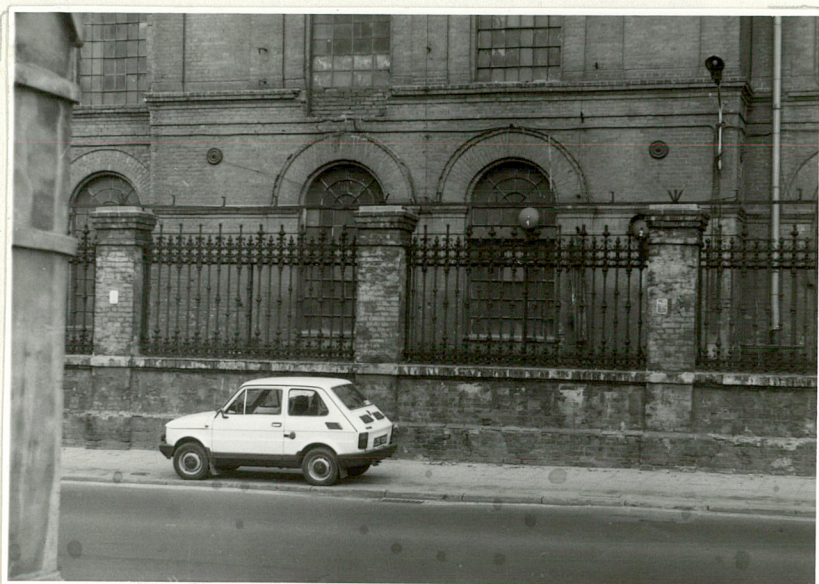
<p>14. Kubatura</p> <p>-</p>	<p>15. Powierzchnia użytkowa</p> <p>-</p>	<p>16. Przeznaczenie pierwotne</p> <p>Brama wjazdowa z ogrodzeniem.</p>	<p>17. Użytkowanie obecne</p> <p>Brama wjazdowa z ogrodzeniem.</p>
<p>18. Prace budowlane i konserwatorskie, ich przebieg i dokumentacja</p> <p>Około 1957r Zakład w ramach własnych przeprowadził prace rekonstrukcyjne zniszczonych podczas wojny elementów murowanych bramy przejazdowej. Między innymi zrekonstruowano część zwieńczenia głównej bramy przejazdowej /spływy wolutowe, górną partię wielobocznego filara oraz odtworzono poziome balustrady nad bramkami bocznymi/. Uzupełniono również wszystkie ubytki w części dolnej obu skrzydeł bramnych. Położono nową blacharkę. Przypuszczalnie wtedy wmontowano zegar współczesny.</p> <p>W l. 1986 - 1987 przeprowadzono prace renowacyjne bramy i ogrodzenia przez Spółdzielnię Pracy Artystów Plastyków "SAP" Wykonawcą był Zbigniew Władyka.</p> <p>Bieżąco przeprowadza się prace zabezpieczające.</p>		<p>19. Stan zachowania (fundamenty, ściany zewnętrzne, ściany wewnętrzne, sklepienia, stropy, konstrukcje dachowe, pokrycie dachu, wyposażenie i instalacje)</p> <p>Stan zachowania bramy dobry. Ogrodzenie zły.</p> <p>Widoczne od strony przędzalni na odcinku około 100 cm esowate wybrzuszenia świadczą o tym, że traci ono własności statyczne. Ponadto widoczne zawilgocenia i liczne spękania podmurówki ogrodzenia. Kraty w dużej mierze skorodowane.</p>

Składa się z murowanej z czerwonej cegły wysokiej podmurówki z wydzieloną partią wąskiego cokołu, ławy okapnika w zwieńczeniu muru oraz czworobocznych murowanych słupów. Między słupami rozpięte są żelazne ozdobne kraty. Para słupów z kratą tworzy przeszło powtarzające się raportowo 49 razy.

Kraty składają się z gęsto rozstawionych cienkich rur pionowych ze zgrubieniami w formie pąków kwiatowych.

4. Fragment ogrodzenia, widok
od str. ul. Ogrodowej

<p>20. Najpilniejsze postulaty konserwatorskie</p> <p>Przeprowadzić pilnie kompleksową renowację ogrodzenia prace budowlane i konserwację krat. Przed podjęciem prac wykonać ekspertyzę pod kątem zabezpieczenia statyki.</p>

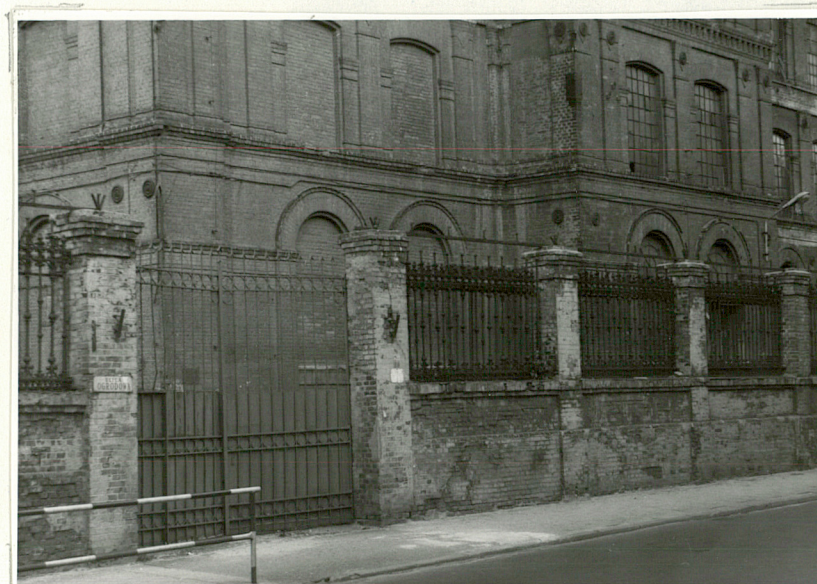
Na krańcach ogrodzenia znajdują się bramy. Od strony wschodniej jest to budowla, której boczne bramki i krańcowa przybudówka wbudowane są w system komunikacyjny biura głównego z wejściem do dyrekcji zakładów. Partia środkowa tej budowli posiada wjazd do alei głównej zabudowań fabrycznych. Na drugim /zachodnim/ krańcu ogrodzenia znajduje się brama współczesna z drugim wjazdem. Obok niej współczesny budynek drugiej portierni.

5. Druga brama wjazdowa
widok od ul. Ogrodowej

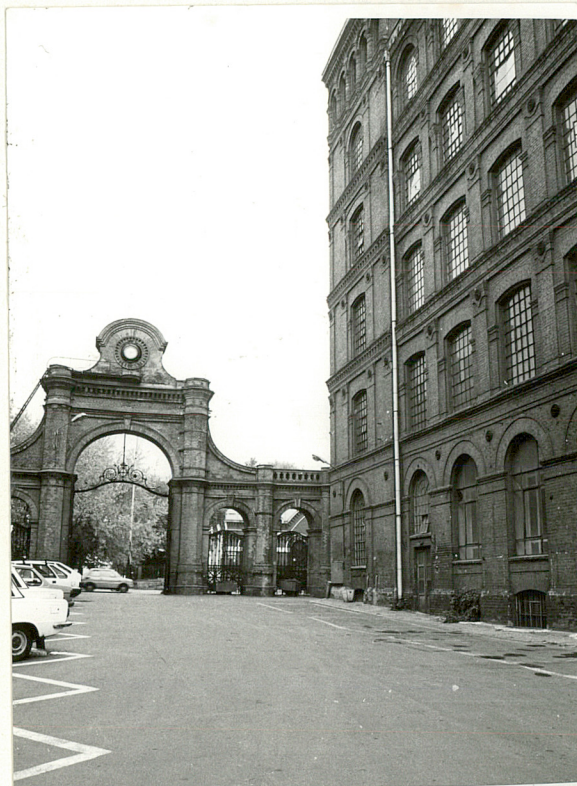
6. Brama wjazdowa od
strony Zakładów przemysłowych
