1. Obiekt

KAMIENICA CZYNSZOWA

3. Miejscowość
ŁÓDŹ

4. Adres
ul. Jaracza 42 /d. Cegielniana 70/

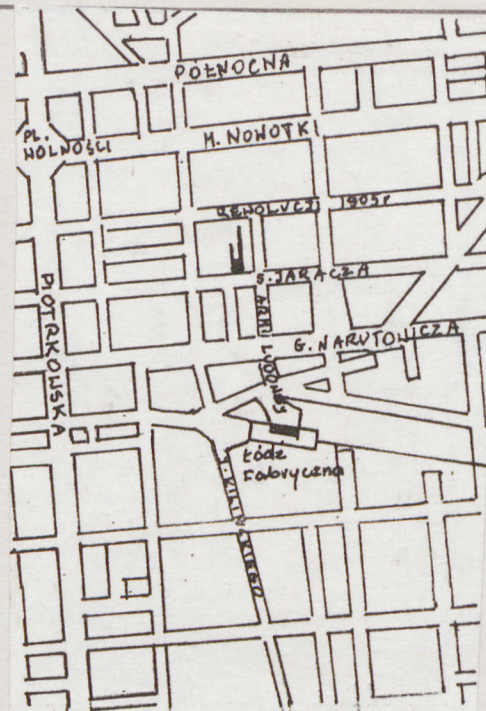
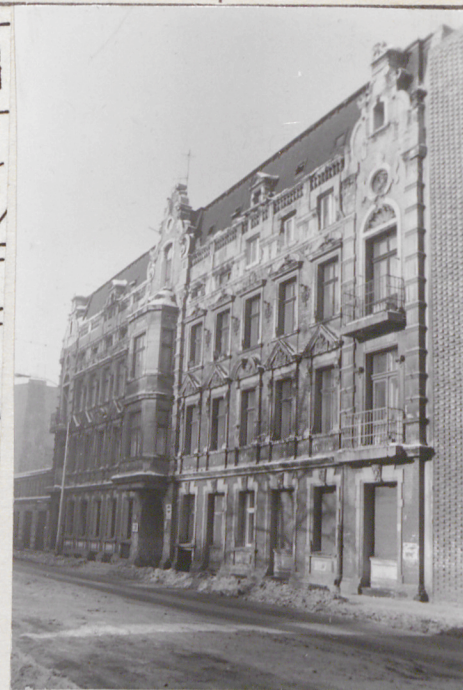
11. Zdjęcia, plan sytuacyjny, rzuty

- Kamienica trzypiętrowa, z tremplem, podpiwniczona, kryta dachem łamanym. Od frontu na osi, dwukondygnacyjny wykusz, w skrajnych osiach- balkony, osie skrajne i środkowa- akcentowane szczytami w dachu. W elewacji podwórzowej, strona zach. cofnięta /trzy osie/ w stosunku do wsch, gdzie, w drugiej osi od zachodu- ryzalit o ściętych narożnikach; na piętrach balkony. Oficyna tej samej wysokości. Dach pulpitowy. Dwa ryzalitty- prostokątne i o zaokrąglonym narożniku sąsiadują ze sobą /osie 2 i 3 od pld./ -prawy z nadbudowaną kondygnacją.

- Wnętrze różnej wielkości, częściowo z wystrojem sztukatorskim sufitów.
- Fasada trzykondygnacyjna, z tremplem, dwudzielna, trzynastoosiowa. Brama wjazdowa na osi akcentowanej dwukond. wykuszem, z wolutowym szczytem w poziomie dachu- szczyty o zbliżonej dekoracji stiukowej wieńczą skrajne osie.

- Otwory- prostokątne, wejściowy- wsch.- zamknięty półkoliście; w opaskach /parter/, z naczółkami /piętro/ i gzymsami /IIp/. Osie skrajne- z balkonami, akcentowane bogatszą dekoracją z motywem tond portretowych /płaskorzeźby/ nieco poniżej szczytów. Ściana licowana cegłą ceramiczną, zwieńczona attyką z balustradki tralkowej. W wysokim dachu- dwie lukarny.
