1. Obiekt

2923 DOM MURGRABIEGO/mieszkanie Murgrabiego/
Nasypowa Leśna Raduń 162

ARKADIA

13. Opis (sytuacja, materiał i konstrukcja, rzut, bryła, elewacje, dach, wnętrze, wyposażenie, instalacje)

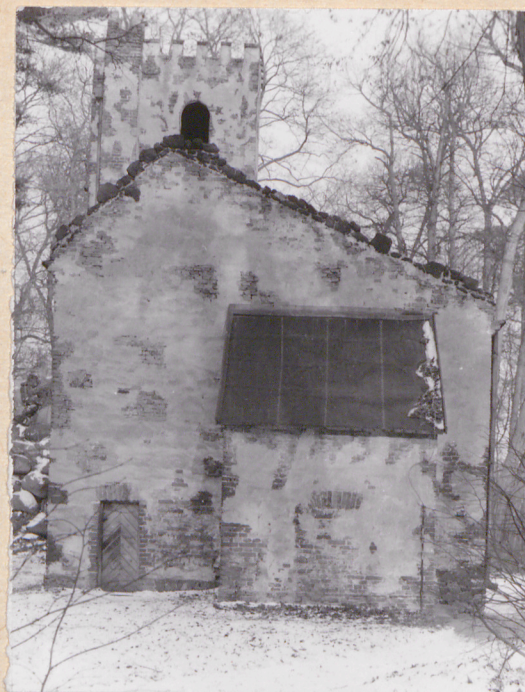
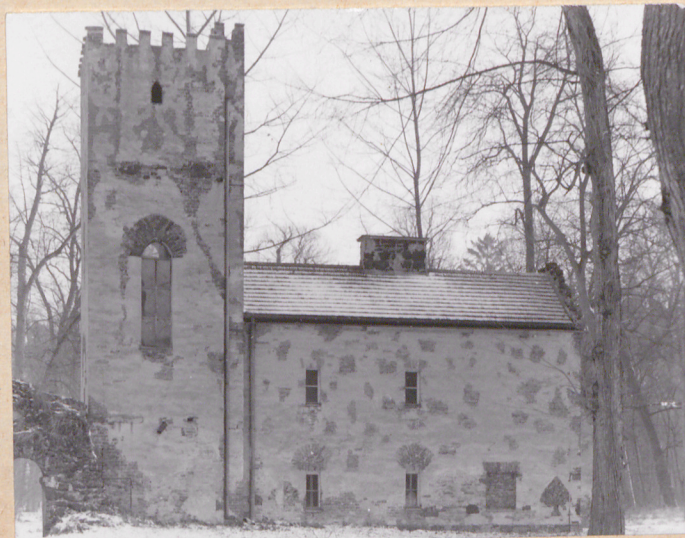
ARKADIA dom murgrabiego

Budynek usytuowany w pd. części parku, połączony z Łukiem Greckim. Wykonany z cegły, kamienia, rudy darniowej, w niewielkich partiach tynkowany. Dwuspadowy dach kryty dachówką karpiówką. Stolarka nowa, drzwi o układzie jodełkowym.

Plan prostokąta z prostokątną wieżą przy ścianie wsch. i prostokątną dobudówką przedsionka po str. zach. Wnętrze korpusu dwutraktowe, z korytarzykiem po str. pd i dwoma pomieszczeniami po str. pn. na każdej z dwu kondygnacji. Wieża wyższa od korpusu, zakończona blankowaniem, z portalem ujętym rustykowaniem. Elewacja zewnętrzna z niewielkimi otworami okiennymi. W ścianach 3 fragmenty lapidarialne prawdopodobnie J. Michałowicza: dwiegłowy hermowe z wolutą, maszkaron.

14. Kubatura ok. 900	15. Powierzchnia użytkowa ok. 110	16. Przeznaczenie pierwotne mieszkalne	17. Użytkowanie obecne pawilon parkowy, muzealne, ekspozycja zw. z M. Konopnicką
18. Prace budowlane i konserwatorskie, ich przebieg i dokumentacja W latach 50-tych gruntowny remont, wymiana stolarki, remont dachów.		19. Stan zachowania (fundamenty, ściany zewnętrzne ściany, wewnętrzne, sklepienia, stropy, konstrukcje dachowe, pokrycia dachu, wyposażenie i instalacje) Ogólnie dobry. Miejscowe zawilgocenia murów	
20. Najpilniejsze postulaty konserwatorskie
