SKŁAD PRZĘDZY I KANTOR

POŹN. WARSZTATY MECHANICZNE I BIURA
W ZESPOLE FABRYKI LUDWIKA GROHMANA

ŁÓDŹ

ul. Tymienieckiego 22/24
nr dz. 80/5
nr hipoteczny [REDACTED]

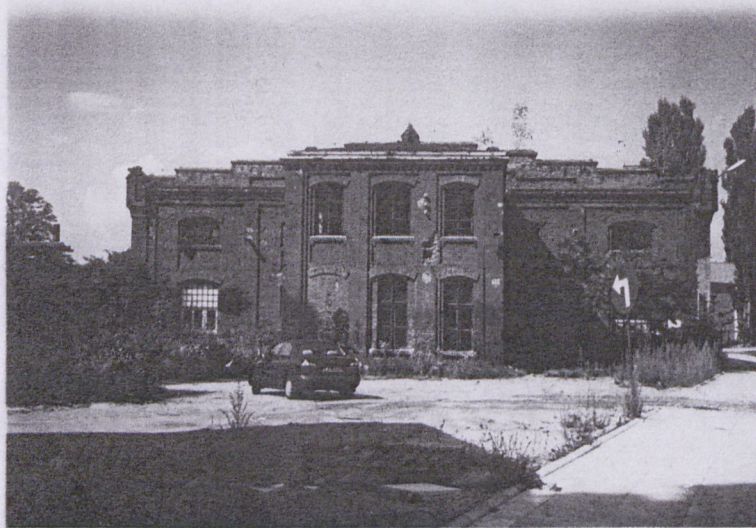
2

1. Widok ogólny obiektu od strony płd.-wsch.,
2. Elewacja wschodnia,
3. Przybudówka do elewacji wschodniej, widok ogólny,
4. Elewacja wsch. przybudówki do elewacji wsch.,

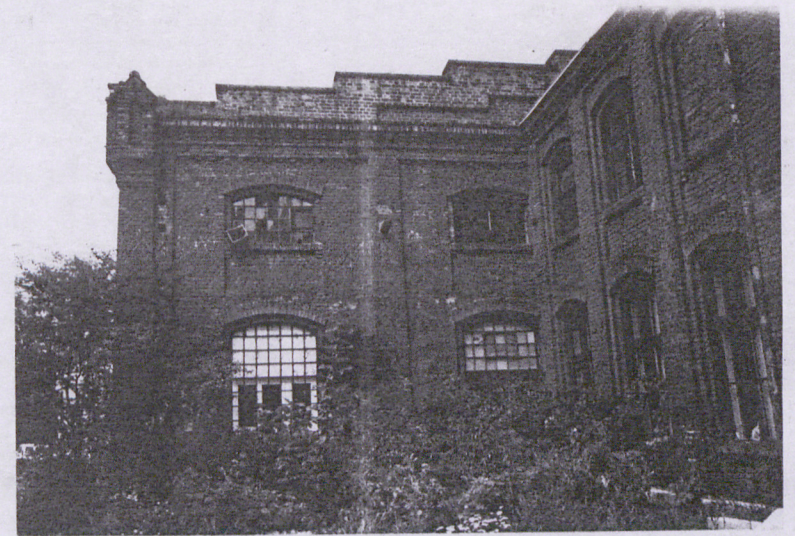
6

5. Okno w parterze przybudówki,
6. Część płd. elewacji wsch.,
7. Część północna elewacji wsch.,
8. Detal narożnika w zwieńczeniu,
9. Widok ogólny od strony południowo-zachodniej,

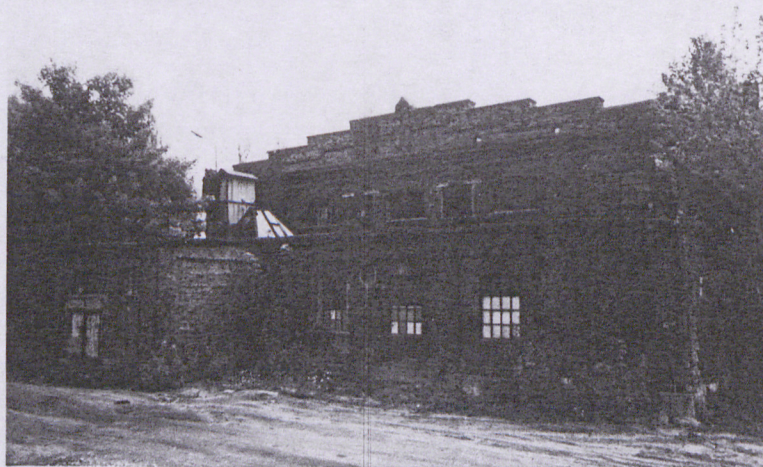
10

10. Elewacja zachodnia, widok od południa,
11. Elewacja zachodnia,
12. Fragment przybudówki do elewacji zachodniej,
13. Mniejsza przybudówka do elewacji zachodniej,

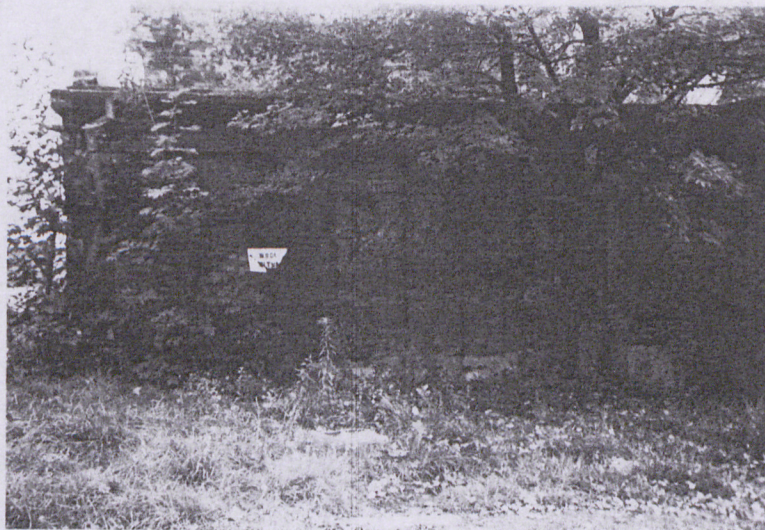
14

14. Elewacja zachodnia, część północna,
15. Elewacja północna, widok od zachodu,
16. Elewacja północna, część centralna,
17. Elewacja północna przybudówki parterowej do elewacji zach.,

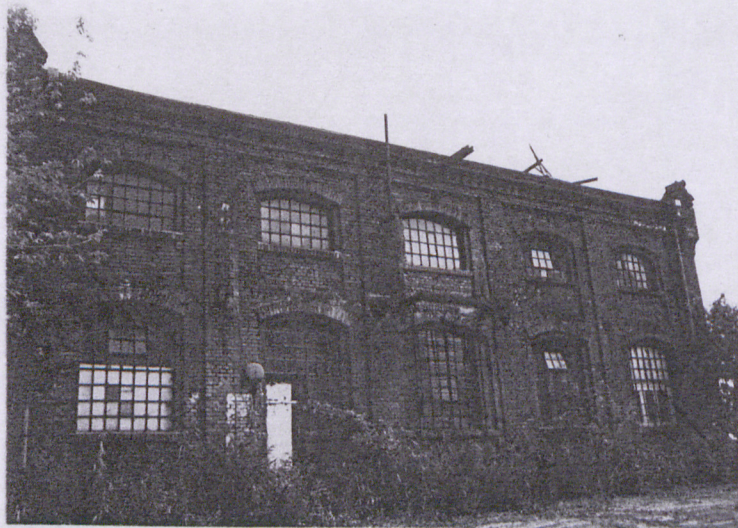
18

18. Elewacja południowa, fragment,
19. Okno piętra elewacji południowej,
20. Ścianka działowa w pomieszczeniu kantoru,
21. Fragment ścianki działowej kantoru,

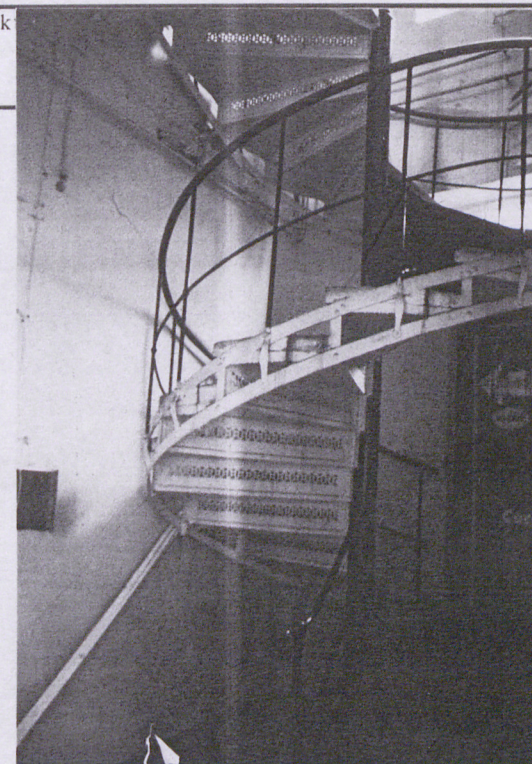
23

22. Klameczka okienna w kantorze, na parterze,
23. Schody w kantorze,
24. Posadzka ceramiczna w kantorze, na parterze,
25. Strop drewniany w hali fabrycznej,

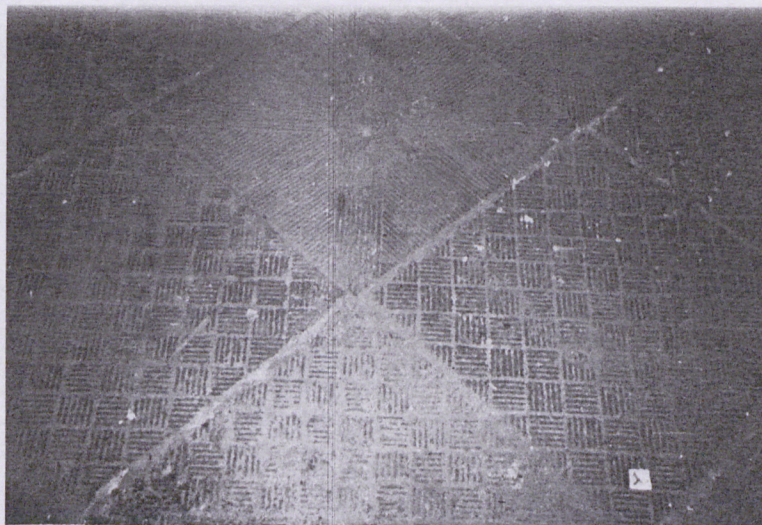
27

26. Fragment słupa w hali fabrycznej,
27. Posadzka z płyt żel. w hali fabrycznej,
28. Fragment balustrady schodów na piętro,

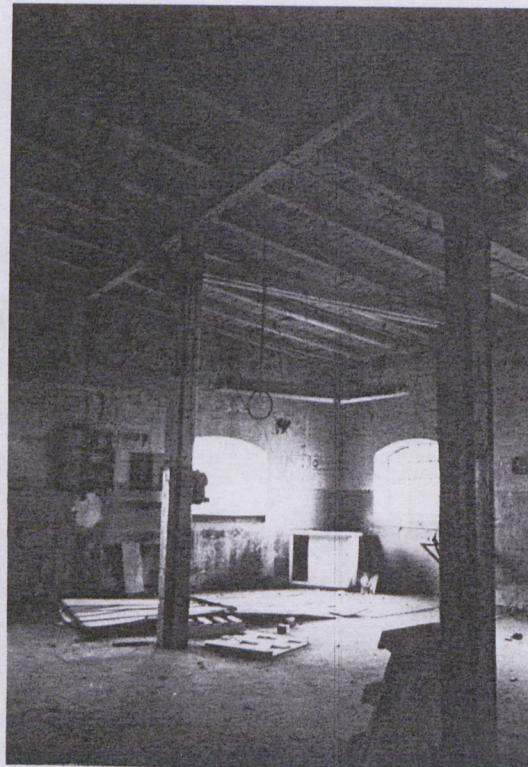
29

29. Konstrukcja stropu na poddaszu,
30. Drzwi do pomieszczenia na piętrze,
31. Słup drewniany w kuźni,
32. Pomieszczenie fabryczne na piętrze.
