1. Obiekt

KAMIENICA MIESZKAINA

ŁÓDŹ

4. Adres ul. Rew. 1905r. nr 20

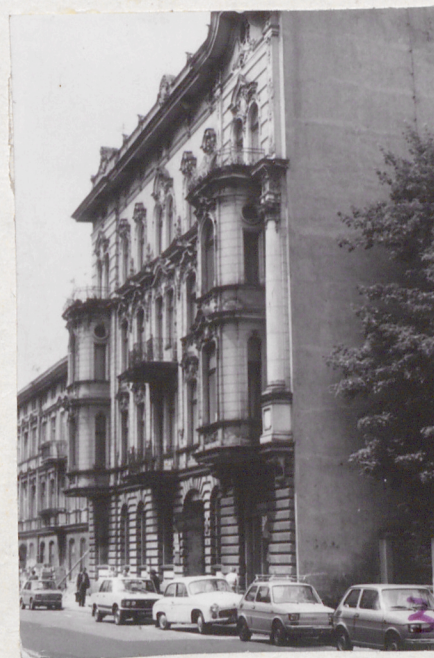
Elewacja południowa

Elewacja frontowa /południowa / - 7 osiowa. Głębokie boniowanie w parterze oddzielone gzymsem z fryzem od kondygnacji wyższych. Między 3 i 4 kond. profilowany gzymś kordonowy. Od góry, elewacja zamknięta gzymsem wieńczonym ze ślepa balustradą, osie skrajne na całej wysokości zaakcentowane poprzez płaskie gzymsy na których na 2 i 3 kondygnacji znajdują się wykusze o wykroju prostokąta, z zaokrąglonymi bokami, podziały regularne wypełnione oknami w kondygnacji dolnej i ostatniej zakończone półkoliście w 1, 2 i 3 wykroju prostokąta. Obramowania okien w wyższych kondygnacjach bogato dekorowane ornamentem o formie rosownej. Prostopadłe elewacje boniowane w dolnych kondygnacjach oraz ryzalitty klatek schodowych na całej wysokości. Wypełnione regularnie z symetrycznie rozmieszczonymi oknami o wykroju prostokąta z opaskami tynków.
