1. Obiekt

223/49 DOM ALFREDA GROHMANA

ŁÓDŹ

ul. Tylnej 14.
hip.: 1155/1160, rep.: 595.
nr hipoteczny
/nr działki: 76./

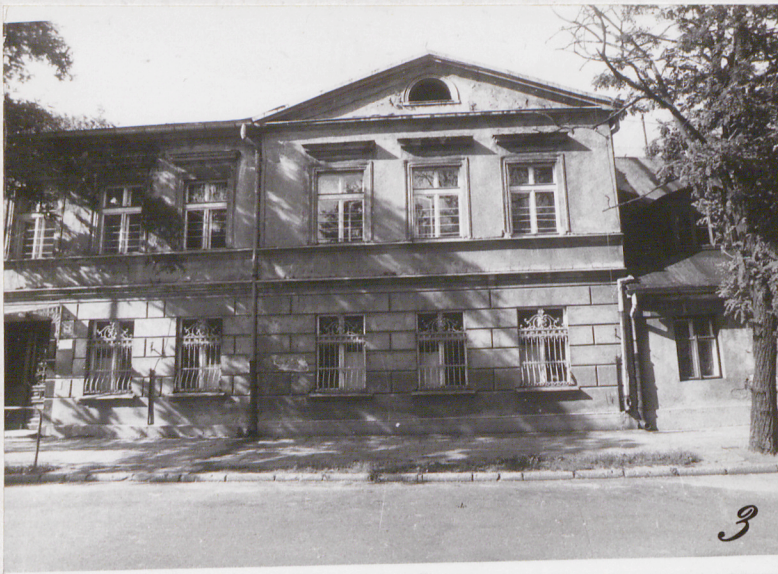
Fot. 3 - elewacja południowa, część wschodnia.
Fot. 4 - elewacja północna, ogrodowa.
Fot. 5 - elewacja północna, widok ku zachodowi.
