3. Miejscowość Łódź

Budynek administracyjny fabryki Kona został wzniesiony w końcu XIX wieku. Obiekt posiada elewacje o charakterze neoromantycznym z elementami secesji.

ul. Andrzeja Struga 61

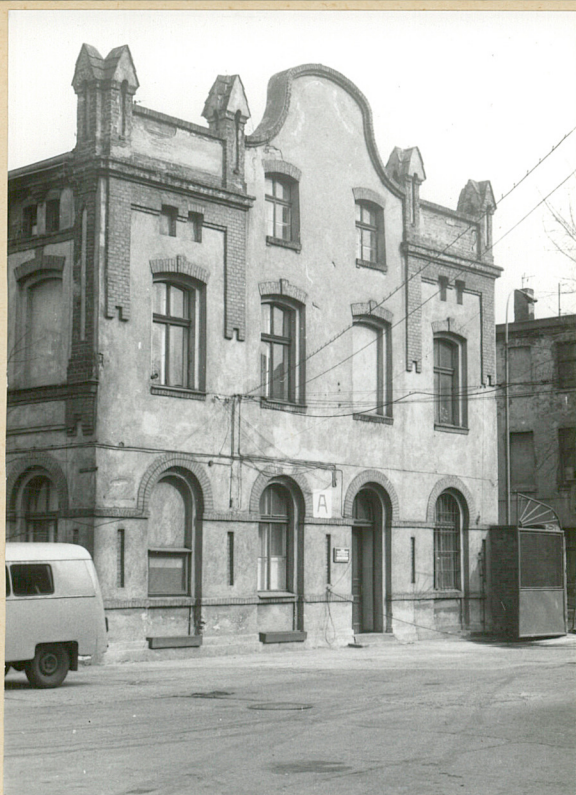
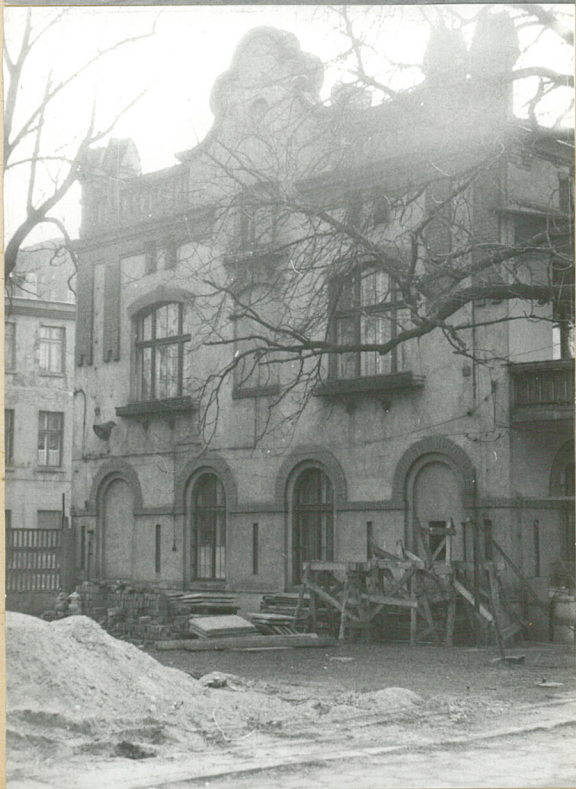
Rzut 1-ego piętra 1:250

Budynek założony na planie wydłużonego prostokąta. Dwutraktowy. Wejście do westybulu przez pięciokątny przedsionek. Boczna klatka schodowa również od północy, ambulatorium dostępne z niezależnego wejścia od zachodu. Pomieszczenia frontowe parteru o podobnej wielkości i szerokości 2 osi okiennych; tylko w narożu południowo-zachodnim mniejsze. Trakt północny o charakterze gospodarczym.
