KARTA EWIDENCYJNA ZABYTEKÓW  
ARCHITEKTURY I BUDOWNICTWA

NIEBORÓW

ORANŻERIA I

Budynek wzniesiony ok. 1795r.

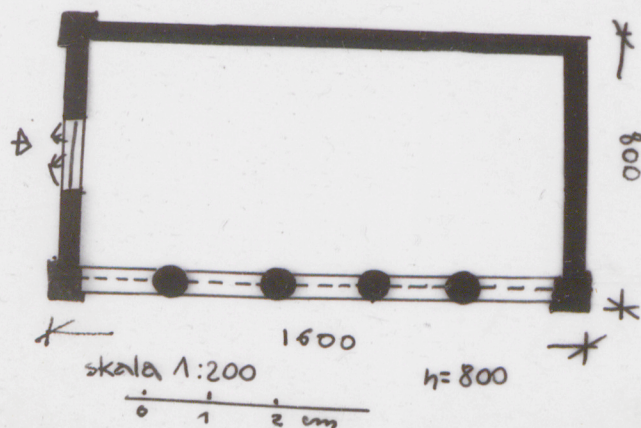
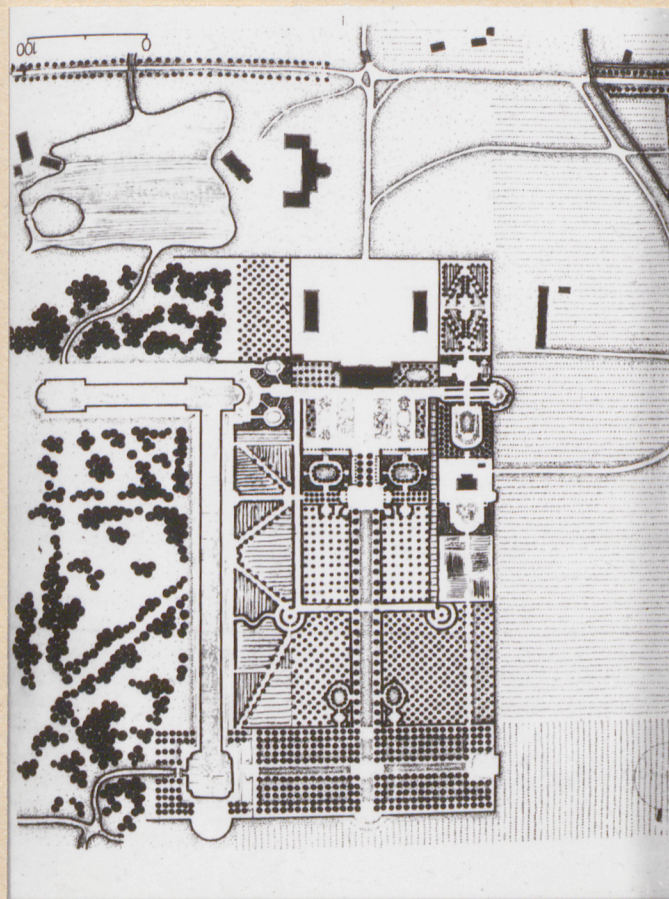
Budynek usytuowany we wschodniej części założenia parkowego.

Ceglany o stropie drwnianym, poszyciu dachu gontowym.

Plan prostokąta. Wnętrze jednoizbowe. Na ścianie południowej

5 wysokich okien ,wypełniających przestrzeń między ~~nizkimi~~

kolumnymi. Podzał okien szczeblinowy. Elewacje zewnętrzne tynkowane  
w porządku tokańskim.

Naroża ujęte pilatrami tokańskimi. Między oknami kolumny doryckie.

W ścianie zachodniej otwór z wysokimi drzwiami dwuskrzydłowymi,  
płycinowymi. Dach niski, czterospadowy.
