## 12. Autorzy, historia obiektu, określenia stylu.

## 13. Opis (sytuacja, materiał i konstrukcja, rzut, bryła, elewacje, wnętrze, wyposażenie, instalacje)

1. Miejscowość ŁÓDŹ	2. Obiekt (nazwa jak w karcie) KANTOR, AMBULATORIUM	3. Zawartość wkładki (nazwa obiektu lub materiału uzupełniającego) opis cd. , spis ilustracji, ilustracje
------------------------	--	--

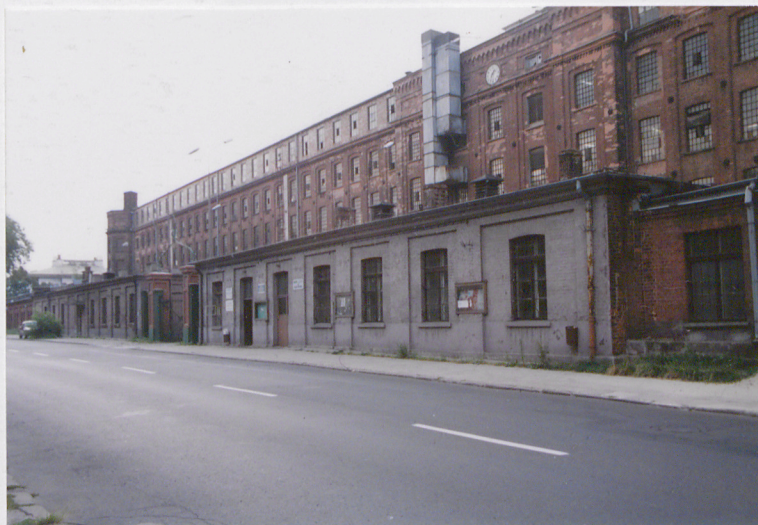
**Elewacja północna** 7 osiowa. Dwuskrzydłowe drzwi z dwupolowym nadświetlem w osi 2 i 3 od wsch. Okna dwuskrzydłowe w osiach 1, 4-7 od wsch. umieszczone pojedynczo między lizenami.

- 1/Elewacja północna - widok od wschodu,
- 2/Okna w elewacji północnej - oś 1 od wschodu,
- 3/Elewacja północna - widok od zachodu,
- 4/Elewacja południowa - widok od wschodu,
- 5/Okno elewacji pd - oś 1 od zachodu,
- 6/Elewacja wschodnia

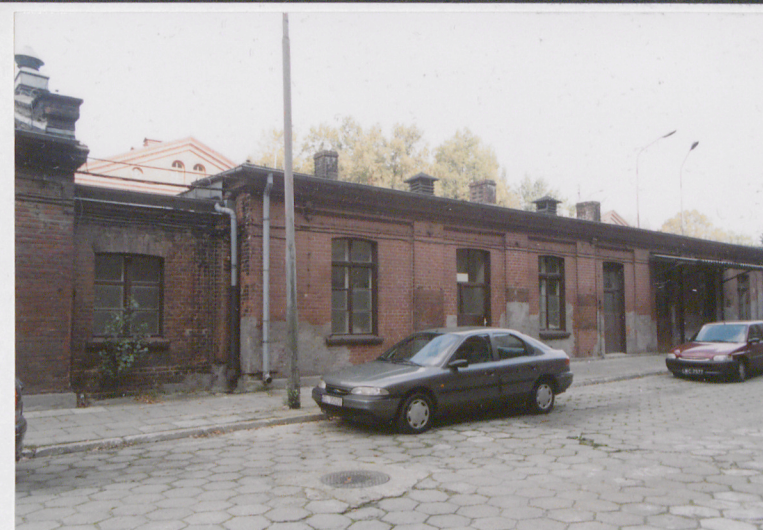
4.

**Elewacja południowa**: 7 osiowa. w 2, 3, 4 i 6 osi od wsch. jednoskrzydłowe drzwi. W osiach 1, 5 7 od wsch. okna dwudzielne.

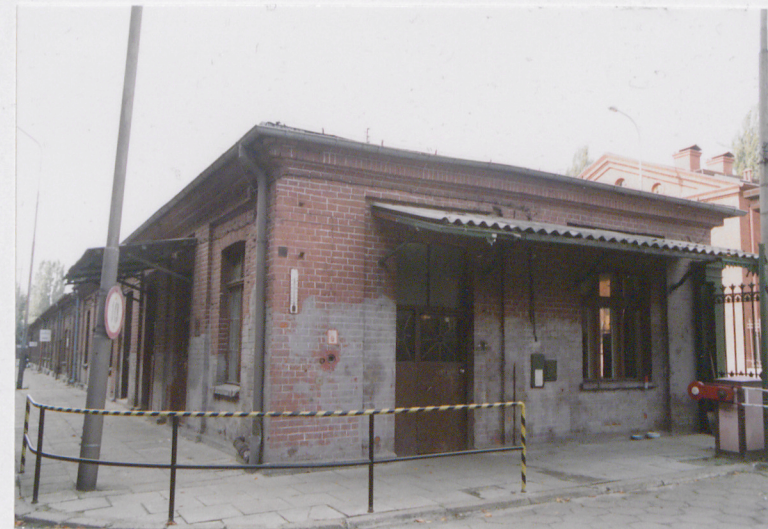
6.

**Elewacja wschodnia**, szczytowa, 2 osiowa ujęta narożnymi lizenami, podzielona lizeną na dwie płyciny. W osi od pd. jednoskrzydłowe drzwi z nadświetlem dwupolowym zamkniętym odcinkowo. W osi od pn. trójskrzydłowe okno w prostokątnej ramie. Nad otworami, poniżej gzymsu umieszczono na żeliwnych wspornikach daszek, kryty eternitem.
