Dom

Łowicz

ŁOWICZ RYNEK KILIŃSKIEGO 35

ul. Nowy Rynek
Pl. Kilińskiego 35

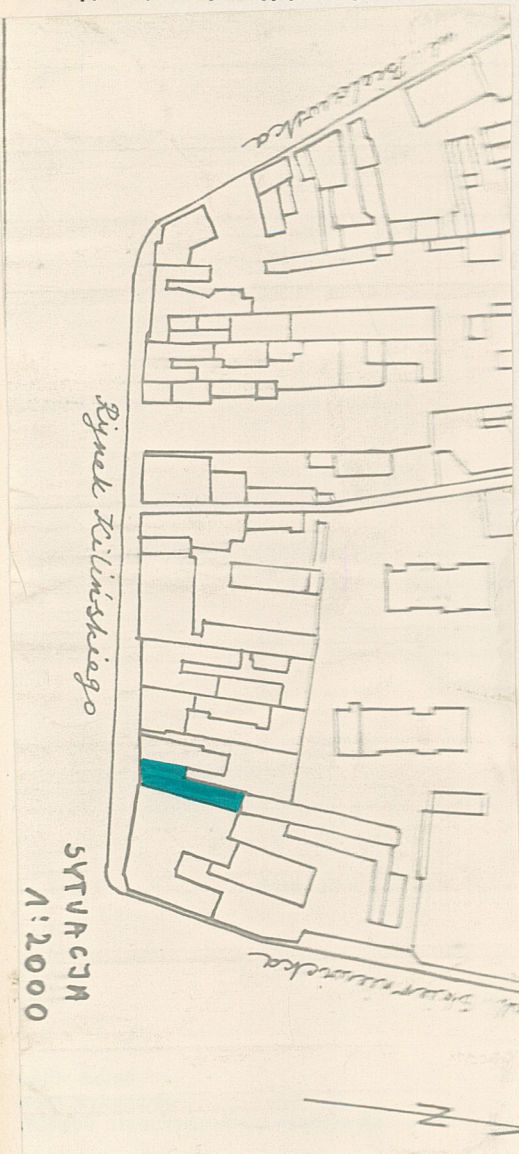
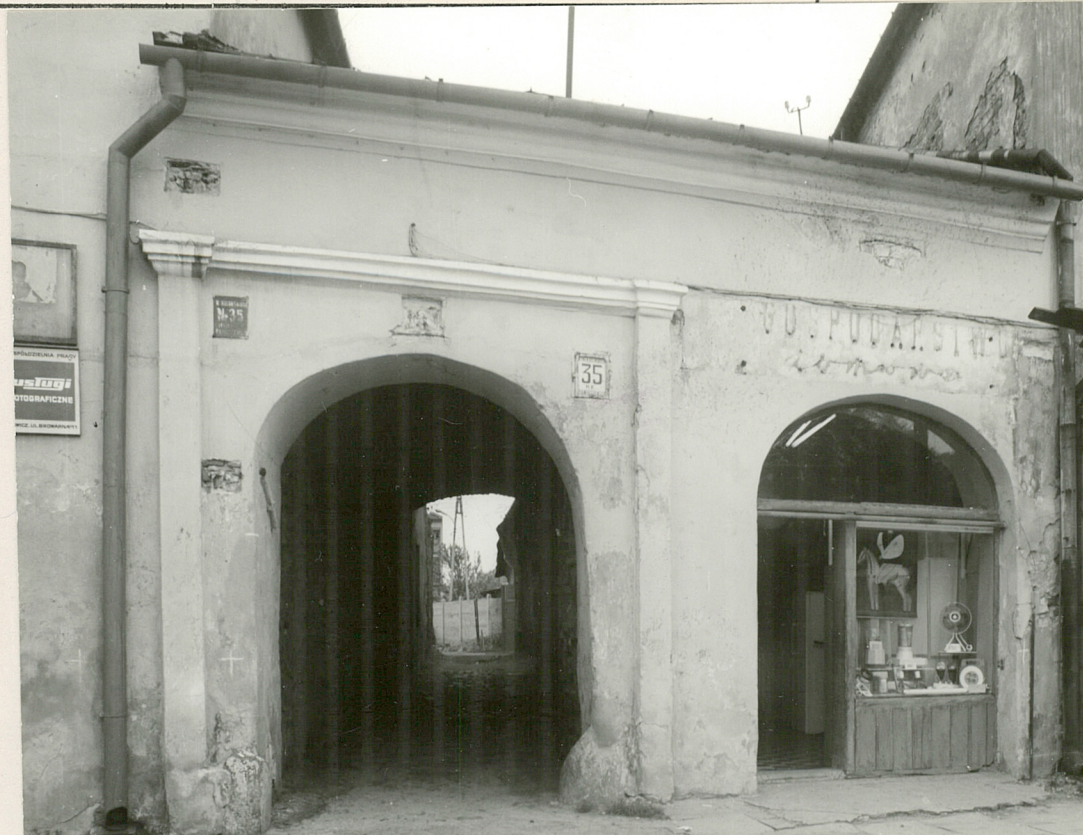
11 Zdjęcia, plan sytuacyjny, rzuty

Dom usytuowany w północnej pierzei d. rynku ustawiony kalenicowo, fasadą zwrócony na południe.

Założony na rzucie nieregularnego prostokąta, parterowy, nakryty dachem dwuspadowym pobitym blachą. Od strony północno-wschodniej dodana do izby wielkiej parterowa murowana oficyna. Fasada 2-osiowa z półkoliście zamkniętą bramą ujętą w pilastry dźwigające profilowany gzyms. Elewacja izby wielkiej 6 osiowa o nieregularnie rozmieszczonych otworach. Dach jednospadowy pobity papą, z trzema facjatkami.

14. Kubatura 380 m ³	15. Powierzchnia użytkowa 84 m ²	16. Przeznaczenie pierwotne mieszkalno-usługowe	17. Użytkowanie obecne mieszkalno-usługowe
18. Prace budowlane i konserwatorskie, ich przebieg i dokumentacja Remont generalny przeprowadzony w 1954 r. Po- miar inwentaryzacyjny ZAP PW, 1958. Inwentaryzacja , A.Ledzian, 1957, PKZ O/Łódź		19. Stan zachowania (fundamenty, ściany zewnętrzne, ściany wewnętrzne, sklepienia, stropy, konstrukcje dachowe, pokrycie dachu, wyposażenie i instalacje) Zły stan techniczny. Duże zawilgocenie ścian nośnych, ubytki w cegle i tynku. Zniszczone podłogi.	
20. Najpilniejsze postulaty konserwatorskie Wykonać ekspertyzę stanu technicznego, Przeprowadzić generalny remont z zachowaniem istnieją- cego układu wnętrza.

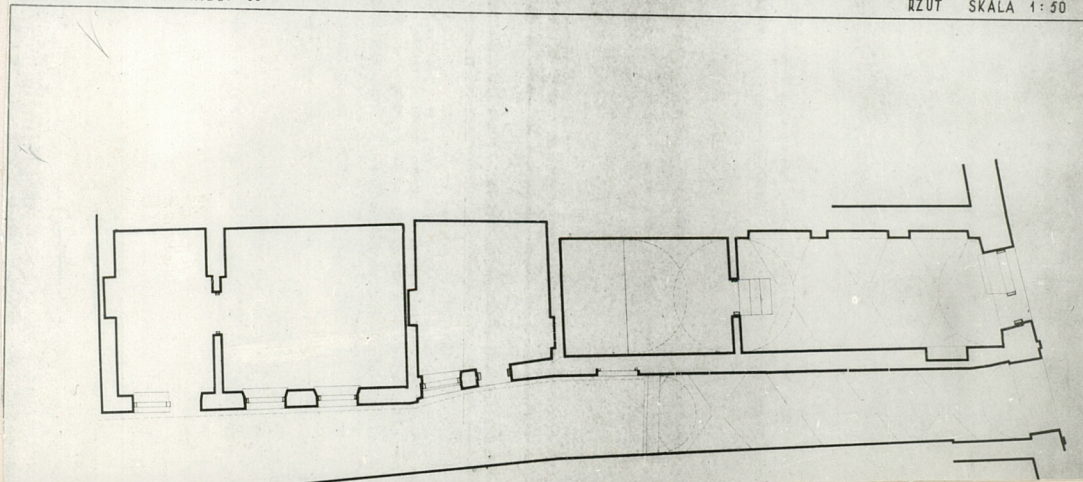
RZUT SKALA 1:50

Układ przyziemia jednopasmowy, trzytraktowy z izbą wielką, z sienią przejazdową z boku. Przejazd brukowany.
