ŁÓDZKIE 1488

Kościół pw. Niepokalanego Poczęcia N.P. Marii
/dawniej Reformatów obecnie Selezjanów/.

1650 r.

LUTOMIERSK

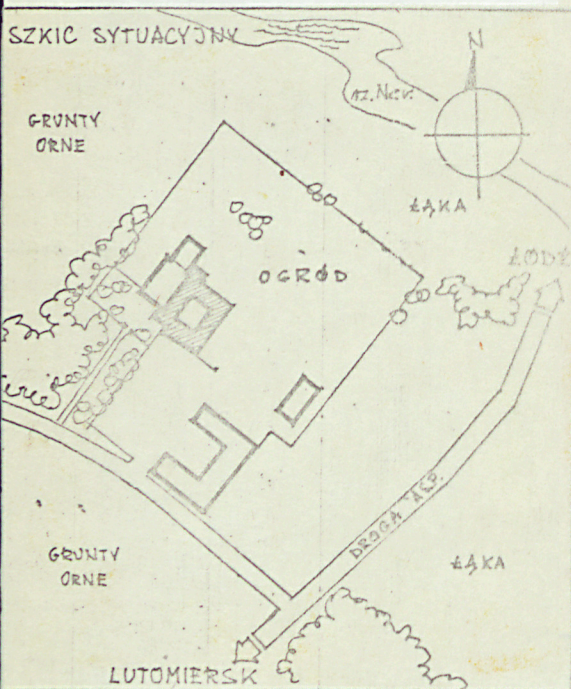
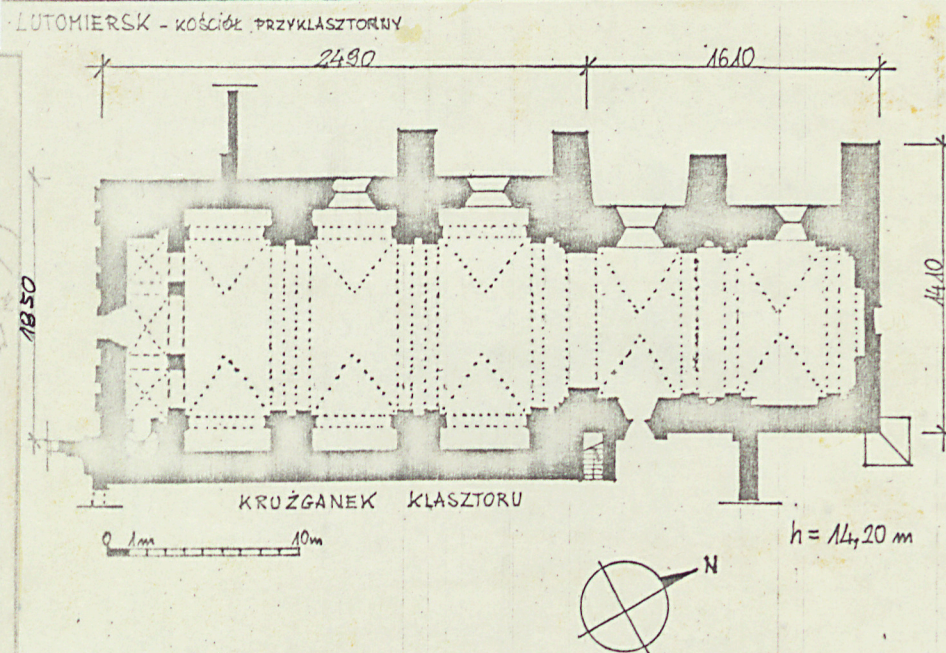
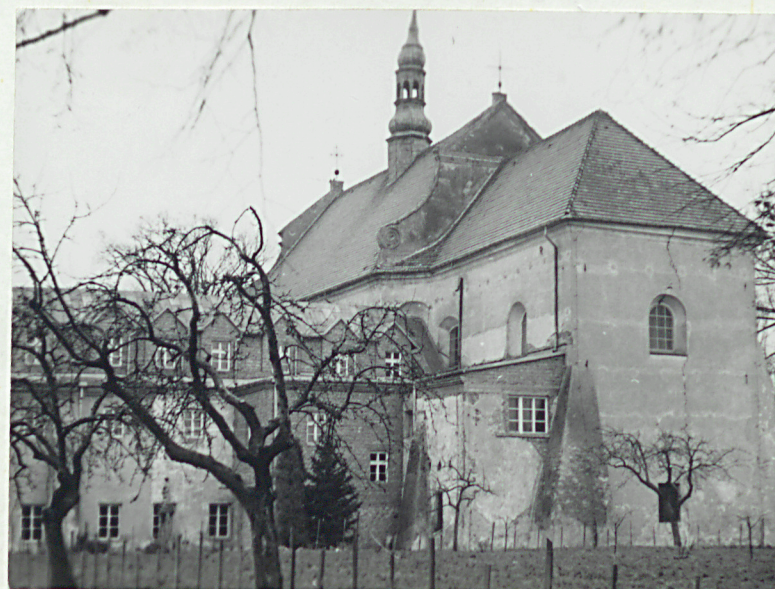
11. Zdjęcia, plan sytuacyjny, rzuty

-		<p>Stan zachowania ogólnie średni, ściany z wyraźnymi, znacznie rozwarstwionymi, głębokimi rysami w pionie, między przyporami, najczęściej przebiegającymi przez otwory okienne, szczególnie wyraźna rysa w elewacji zamykającej prezbiterium biegnąca niemal przez całą wysokość kościoła, tynki zewnętrzne w bardzo złym stanie technicznym, spękane, odparzone, ze znacznymi ubytkami, ściany w przyziemiu z wyraźnymi śladami zawilgocenia, miejscami nawet zagrzybienia, pozostałe ustroje we względnie dobrym stanie.</p>
