DOM

ok. 1895-1900

ŁÓDŹ

ob. 6 Sierpnia
ul. 22-go Lipca 4

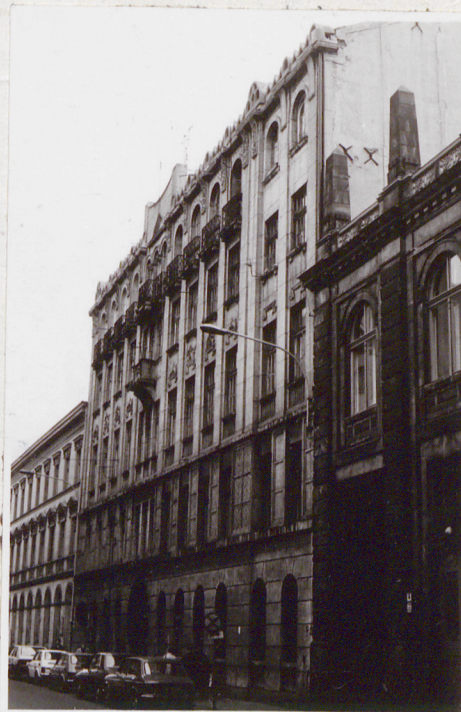
Elewacja południowa

Elewacja frontowa /północna/ - 11 osiowa z niesymetrycznie usytuowaną bramą wejściową, boniowana. Podziały poziome akcentowane przez gzymsy kordonowe między 1-szą, a 2-gą kondygnacją oraz 3-cią i 4-tą. Od góry elewacja zamknięta jest gzymsem profilowanym oraz attyką. Podziały pionowe wypełnione oknami, w 1-szej i ostatniej kondygnacji prostokątne zakończone półłukiem. W ostatniej kondygnacji balkony żeliwne. Okna pozostałych kondygnacji o wykroju prostokątnym, pomiędzy oknami płaskie lizeny w ostatniej kondygnacji zdobione ornamentem roślinnym i geometrycznym. Pozostałe elewacje - podziały regularne wypełnione oknami o wykroju prostokąta, z wysuniętym ryzalitem klatki schodowej.
