SZKOŁA Powszechna

1923

ŁÓDŹ

ul. Staszica 1/3

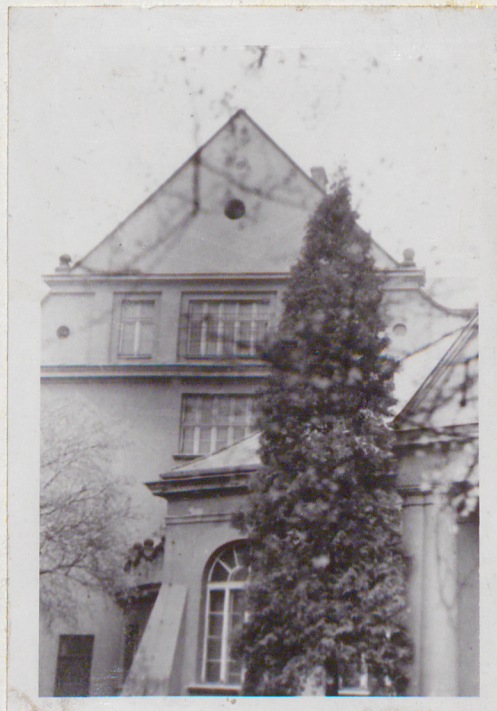
2. Elewacja południowa

Poszczególne części pokryte dachem dwuspadowym o kącie nachylenia połaci ok. 45° . Od strony południowo-zachodniej łącznik poprzedzony jest portykiem. Półokrągła część łącznika zakończona jest attyką.
