WILLA ERNESTA WEWERA

2. Czas powstania  
ok. 1910r

Łódź

4 Adres ul. Wólczajska 81/83  
ul. Kopernika 1/3

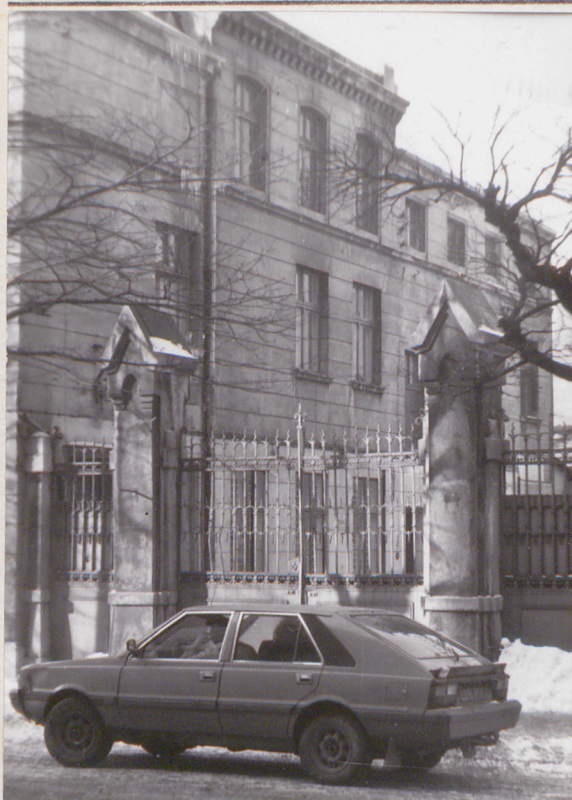
dalszy ciąg opisu

Na poziomie piętra trzy osie okienne. W pierwszej osi od strony zachodniej okno na klatkę schodową, prostokątne zamknięte prosto w zakończonej półkolistym łukiem płycinie. Poniżej płyty parapetowej trójdzielna płycina podokienna. Opaskę zdobi w górnej części płaskorzeźbiony ornament lisciowy przerywany w zworniku trapezoidalnym kluczem z kaboszonem. W osi środkowej, usytuowanej nad drugą osią parteru licząc od strony zachodniej, trójdzielne okno zamknięte łukiem koszowym. Pod wysuniętymi płytami parapetowymi płyciny o fakturze groszkowej w profilowanych opaskach. W zworniku trapezoidalny klucz z kartuszem w formie tarczy o wywiniętych do wewnątrz krawędziach. Podobny kartusz wieńczy otwór okienny w osi wschodniej piętra, ustawiony między trzecią i czwartą osią parteru. Ponad oknami drugiej kondygnacji lekko wysunięty gzyms kordonowy. Powyżej, nad otworem okiennym klatki schodowej, trójkątny szczyt ujęty dwiema lizenami. Pięcioboczne pole podzielone tynkowymi ramami na trzy części. W bocznych tynkach o fakturze groszkowej; w środkowej, obramowanej z czterech stron płaskorzeźbionym ornamentem z liści przepasanych wstęgami, elipsoidalny okulus. Nad drugą osią od strony zachodniej cztery niewielkie prostokątne okienka ustawione pionowo. Po ich prawej stronie, nad trzecią i czwartą osią parteru, dwa prostokątne otwory okienne. Całość zwieńczona wystającym gzymsem. W pozostałych elewacjach otwory prostokątne zamknięte prosto, jedynie w elewacji wschodniej nieco wyższa środkowa część poddasza posiada trzy okna zamknięte łukami odcinkowymi, w opaskach z trapezoidalnymi zwornikami.
