1. Obiekt

DOM

3. Miejscowość

ŁOWICZ

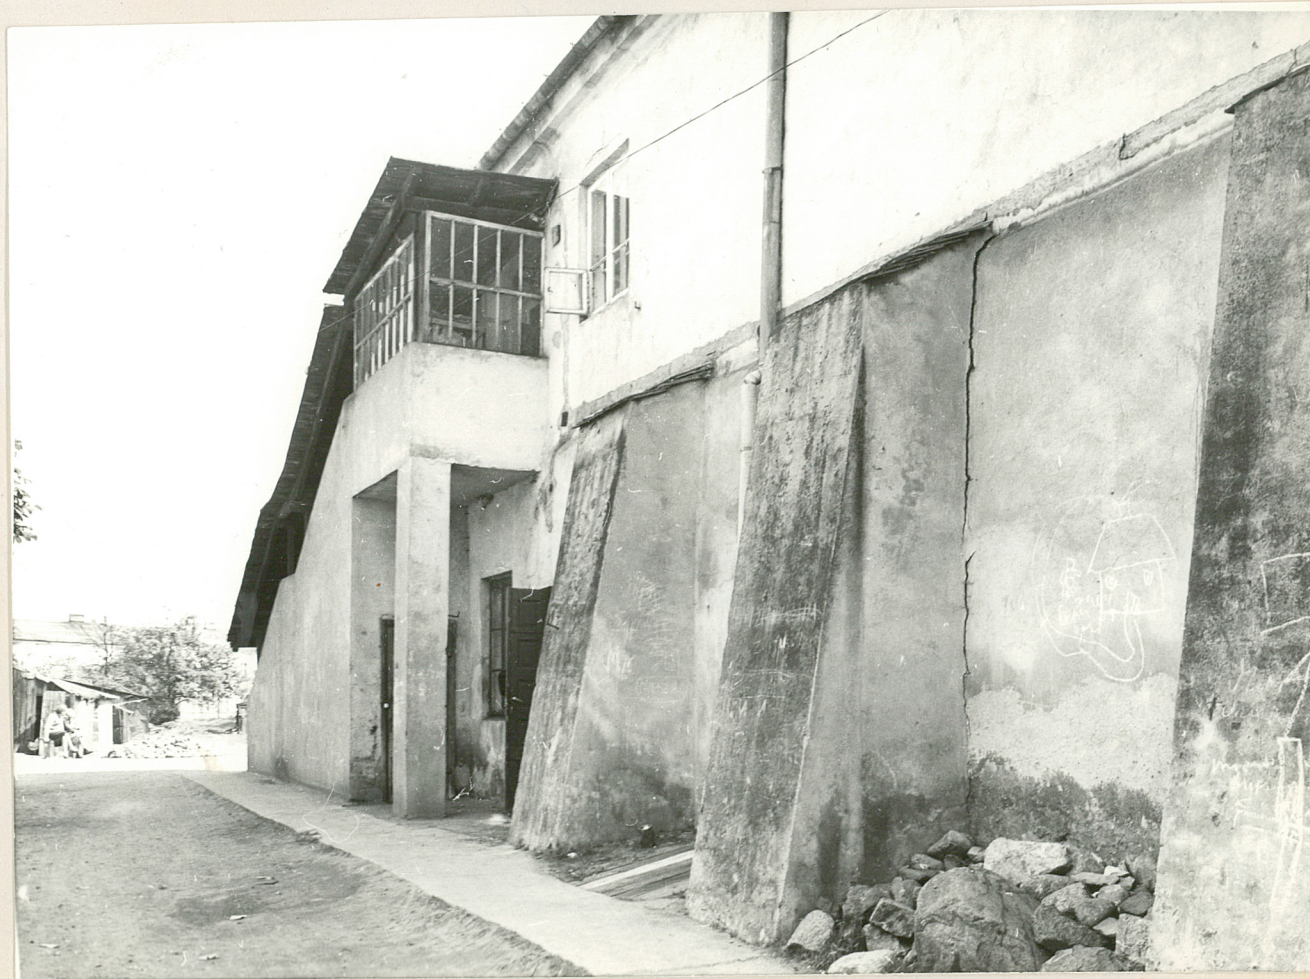
ul. Bieruta 42

plan sytuacyjny, fotografia
