ZAMEK MUZEUM REGIONALNE

O P O C Z N O

ZAMEK, ob. MUZEUM REGIONALNE

c.d. punktu 12 karty /historia/; zdjęcia

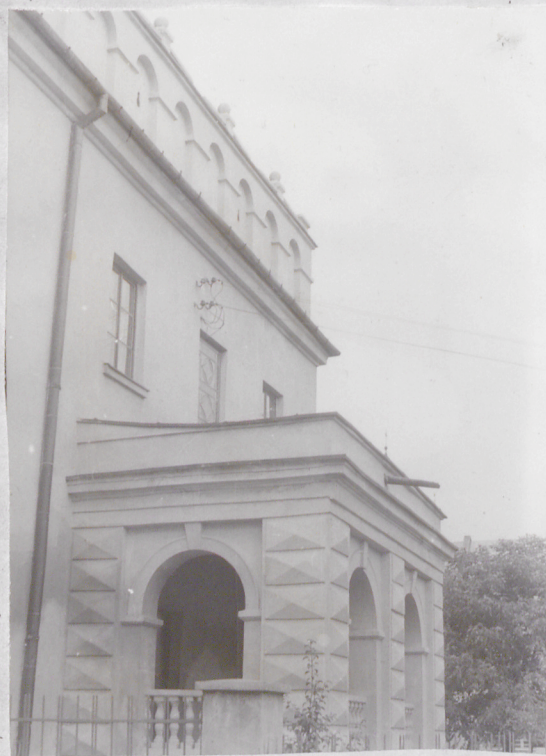
1

1. Elewacja pd-weranda
2. Okno werandy
3. Balkon w elewacji pd

Idąc dalej dokoła zamku-elewacja pd-wsch skrzydła pd-zach: najbardziej bogata. Od lewej wejście w podcień w parterze z łukowatym zwieńczeniem. Nad nim okno sali odczytowej. Główny element wyróżniający tę elewację to wysunięta przed jej lico weranda. Murowana, przepruta łukowato zwieńczonymi, nie przeszklonymi otworami o ozdobnych obramieniach. Naroża i przestrzenie płaszczyzny filarów między otworami boniowane pryzmatycznie. W dolnej części otworów balustrady o zręcznych, toczonych formach. Weranda zwieńczona rozrzeźbionym gzymsem i gładkim fryzem. Elewacja pn-wsch o prostych formach. Jedyny element ornamentujący to attyka, okna i drzwi tak jak opisane wcześniej. Elewacja pn zupełnie gładka. Brak attyki na skrzyżowaniu skrzydeł. Wnętrza ciekawe to tylko te z opisanymi wcześniej sklepieniami. Brak jakichkolwiek ozdób. Ciekawy plan na magazyn na prawo od głównej klatki schodowej-trapezowy, zwężający się w głąb od wejścia.

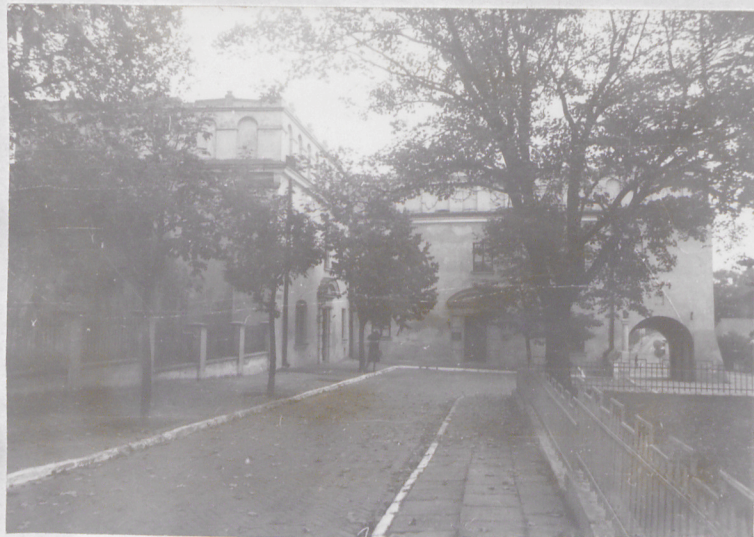
1

1. Widok ogólny od pn
2. Narożnik pn-zach
3. Elewacja wejściowa
4. Elewacja pd

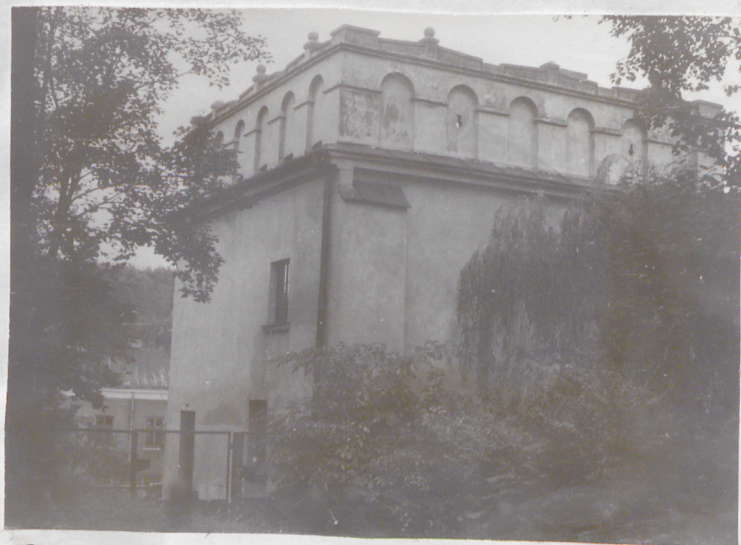
2

Schody wewnętrzne śelbetowe monolityczne, o konstrukcji wspornikowej. Wszystkie otwory okienne na parterze i piętrze rozglifione z uwagi na dużą szerokość murów zewn. Okna prostokątne, drewniane, skrzynkowe, trzyczędowe, w większości dwudzielne. Trójdzielne w bibliotece na parterze/skrzydło pn-zach/. Na piętrze, nad werandą, okno klatki schodowej imituje witraż. Drzwi zewn. wej. cia gł. w skrzydle pd-zach dwuskrzydłowe, drewniane, bejcowane na ciemny brąz, z ozdobnymi płycinami. Każde skrzydło tych drzwi z podziałem na 4 kwadraty, w nich cięte w diament płyciny. Nad drzwiami prostokątny, okratowany świetlik. Pozostałe drzwi zewn. też dwuskrzydłowe, drewniane, płycinowe ale mniej ozdobne. Drzwi wewn., z wyjątkiem drzwi w sanitariatach/ tam drzwi typowe /drewniane, płycinowe, lakierowane. W ciągach ekspozycyjnych- dwuskrzydłowe, do pomieszczeń dla pracowników- jednoskrzydłowe. Zamek zbudowany jest na rzucie litery L, jednotraktowy. W każdym skrzydle klatka schodowa łącząca parter i piętro. Zakłócenie skrzydła pd-zach stanowi podcieniowe przejście/ nad nim sala odczytowa/. W tym skrzydle na parterze, od str. pd-wsch- murowana, prostokątna weranda. Skrzydło pn-zach ma zmienną szerokość/ ryzalit dł. 11m od strony pn-zach/.

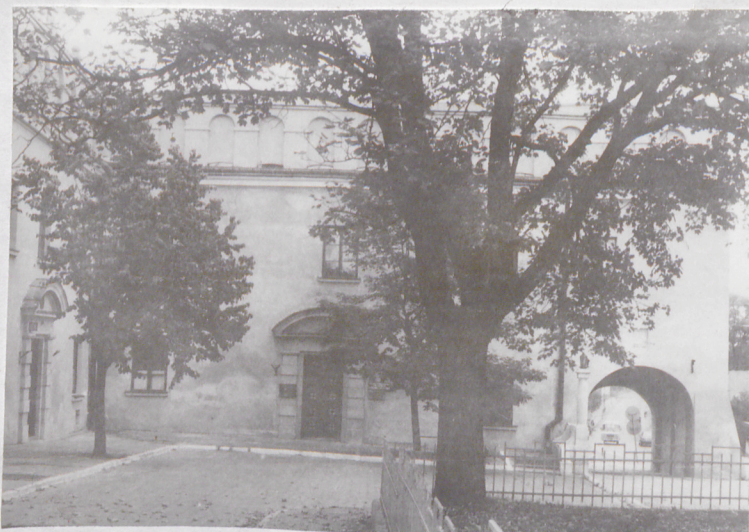
3

Elewacja wejściowa o układzie asymetrycznym-rytm otworów zakłócony przez część podcieniową.

Wejście w podcień/brama/ zwieńczone łukiem pełnym, nad nim tablica herbowa Odrowąż.

Główne wejście do zamku posiada ozdobny, boniowany portal zwieńczony łukiem odcinkowym o rozrzeźbionym gzymsie oddzielającym tympanon. Elewację wieńczy wysoka, neorenesansowa attyka, stanowiąca niemal 1/3 wys. elewacji. Attykę tworzy mur o wyraźnym rytmie zwieńczonych łukiem wnęk. Podziały poziome elewacji tej i innych to gzyms pod attyką i gzymsy zdobiące attykę. Sąsiednia, otwarta na dziedziniec elewacja jest niespójna. Brak jednoznacznego rytmu otworów. Oprócz opisanej wcześniej attyki/jednakowej dla wszystkich elewacji/nie ma innych elementów ornamentacyjnych. Elewacja wieńcząca skrzydło pd-zach posiada wyraźny podział na kondygnacje-parter to trójarkadowy podcień z masywnymi, zwężającymi się ku górze filarami. W kondygnacji górnej za ledwie jedno "typowe" dla zamku okno w sali odczytowej. Wyżej-attyka.

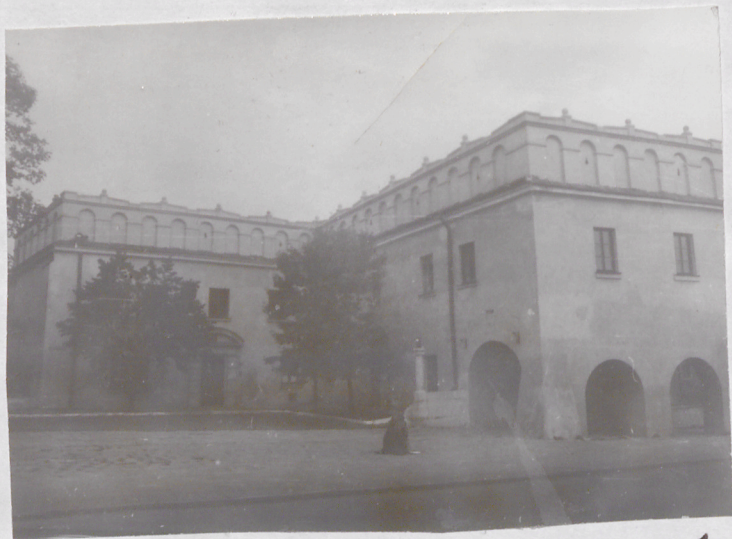
1

1. Elewacja zach.
2. Wejście główne
3. Ława przy wejściu głównym
4. Podcień

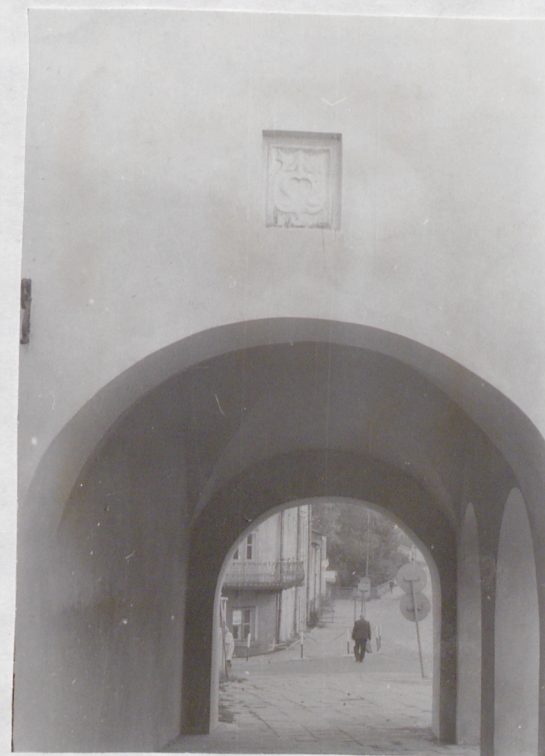
4

W 1927r. arch. Majewski daje ~~raz~~ neorenesansową attykę, a przy wejściach boniowane portale. Nad otworem bramy, odpn. pozostawił wmurowaną kamienną płytę z herbem Odroważ. Z tyłu zamku dobudowuje werandę na słupach. 1942-43-Niemcy wyburzają zach. część bryły w celu przebięcia szosy w kierunku Radomia. Tak zostaje odsłonięta brama, która przetrwała do dziś w postaci trójarkadowego podcienia.
