1. Obiekt

KOŚCIÓŁ PARAFIALNY P. W. NAWRÓCENIA
ŚW. PAWŁA i NAWIEDZENIA N.M.P

WYGIELZÓW

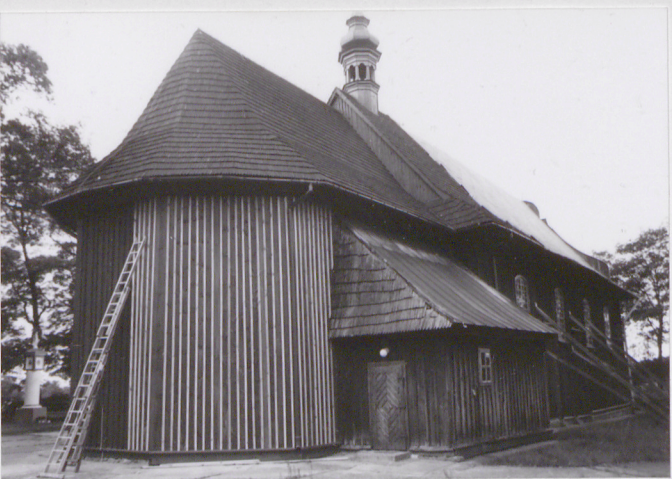
2

1. Kościół - widok od strony wschodniej,
2. Kościół - widok z płn.-wsch.,
3. Prezbiterium, widok od wschodu,
4. Sygnaturka,
5. Zrąb południowy,
6. Elewacja wschodnia kruchty pld.
7. Kruchta pld., widok z pld. zach.,
8. Elewacja północna kościoła,
9. Zrąb północny,
10. Zakrystia, widok ogólny,
11. Zakrystia, elewacja północna,
12. Zakrystia, elewacja wschodnia,
13. Kruchta zachodnia, widok z pld.-zach.,
14. Elewacja zachodnia kruchty zach.,
15. Szczyt kruchty zach,
16. Szczyt zach. kościoła,
17. Wnętrze-widok ku prezbiterium,
18. Wnętrze prezbiterium,
19. Chór muzyczny od zach.,
20. Drzwi do kruchty zach.,
21. Drzwi do kruchty pld.,
22. Klamka z szyldzikiem drzwi pld.,
23. Zamek drzwi pld.

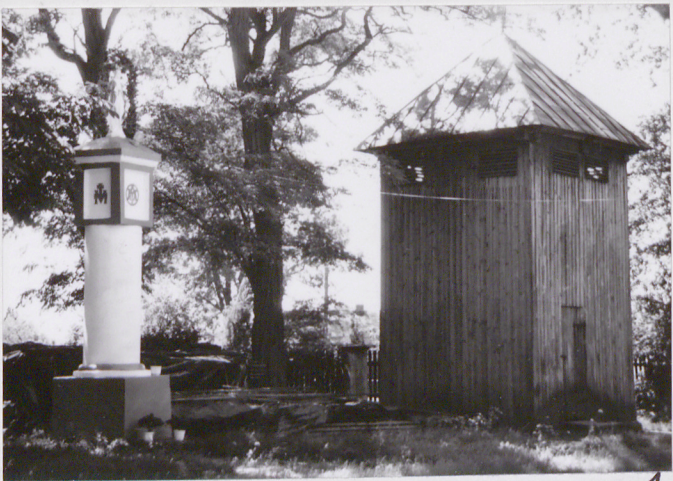
1

Stan zachowania: drzwi zawilgocone, z ubytkami drewna. Blacha na dachu przerdzewiała.

Spis fotografii: 1. Widok ogólny z północnego wschodu, 2. Elewacja wschodnia, 3. Widok z południowego - zachodu, 4. Elewacja południowa.

Należy wymienić pokrycie dachu na gontowe.
