Dom mieszkalny

1 poł. XIX w.

Łask

ob. 11 Listopada 7

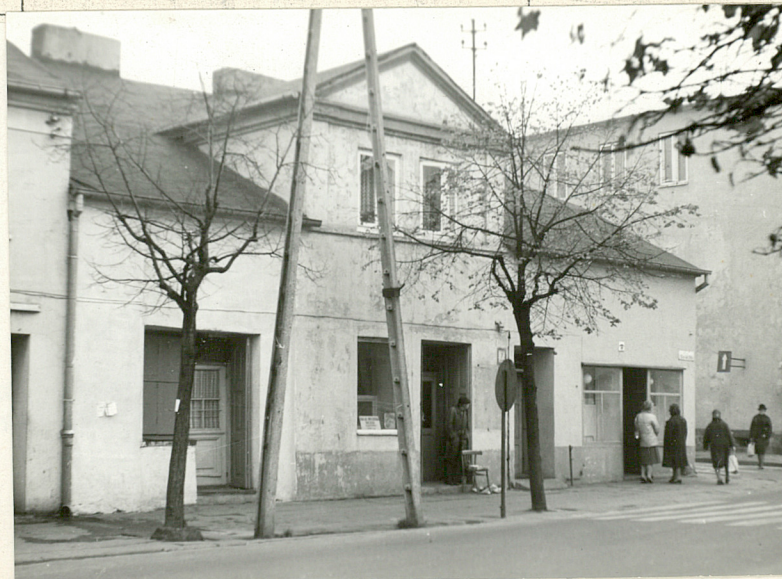
Sytuacja - zlokalizowany we wschodniej pierzei rynku, w jej południowym narożniku, na działce o planie wydłużonego prostokąta, której krótszy bok o dł. 15 m przylega do rynku, po stronie północnej przylega budynek sąsiedni.

Rzut i bryła - budynek pałtrowy, niepodpiwniczony z użytkowym poddaszem, zbudowany na planie prostokąta /proporcje zbliżone do kwadratu/, wnętrze dwutraktowe z sienią na całej głębokości budynku łączącą rynek z podwórką wewnętrzną, z sieni jednobiegowe schody na poddasze, w dachu po stronie rynku /zachodniej/ dwuosiowa facjata.
