3441
**KOŚCIÓŁ OO PAULINÓW
PARAFIALNY P.W. ŚW. MARCINA**

XV-XVII w.

OPORÓW

1. Miejscowość	OPORÓW	4. Obiekt (nazwa jak w karcie)	5. Zawartość wkładki (nazwa materiału uzupełniającego)
2. Gmina	OPORÓW	KOŚCIÓŁ OO PAULINÓW PARAFIALNY PW ŚW. MARCINA	dc. opisu, rzut.
3. Województwo	łódzkie

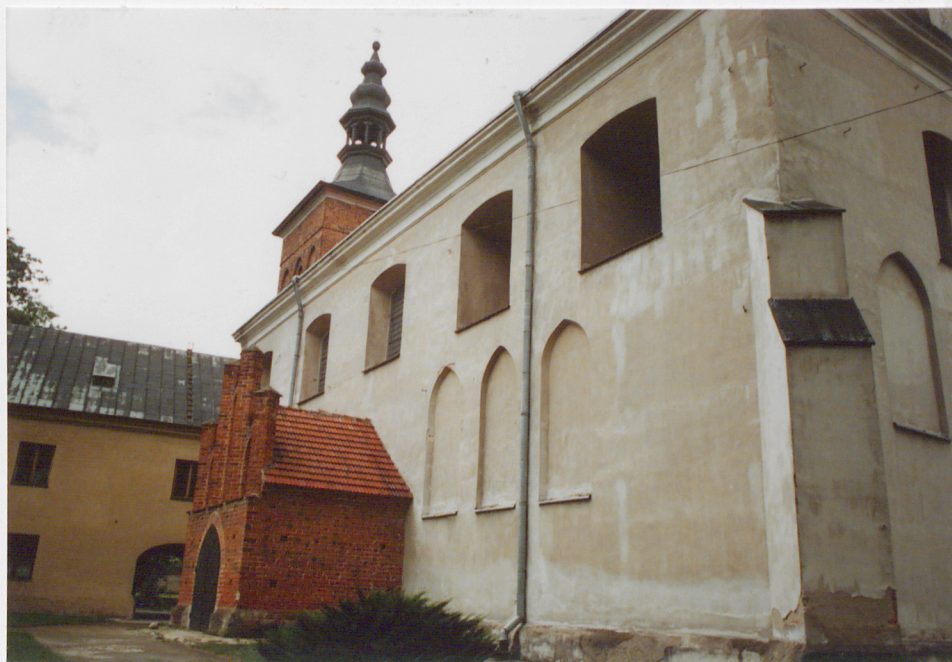
Elewacja południowa

Elewacja południowa. Strefa okien analogiczna jak na elewacji północnej. Okno zach. Częściowo zasłonięte przybudowanym skrzydłem klasztornym. Pośrodku elewacji zsunięta nieco ku ws kruchta. Na wschód od niej trzy, na zachód dwie duże ostrołukowe blendy.

Kruchta. Elewacje boczne bez otworów, z nowszym gzymsem. W elewacji pd. otwór wejściowy. Szczyt trójosiowy, schodkowy, członowany ustawionymi narożem sterczynami. W polach między nimi blendy, w środkowej, znacznie wyższej, prostokątny słup.

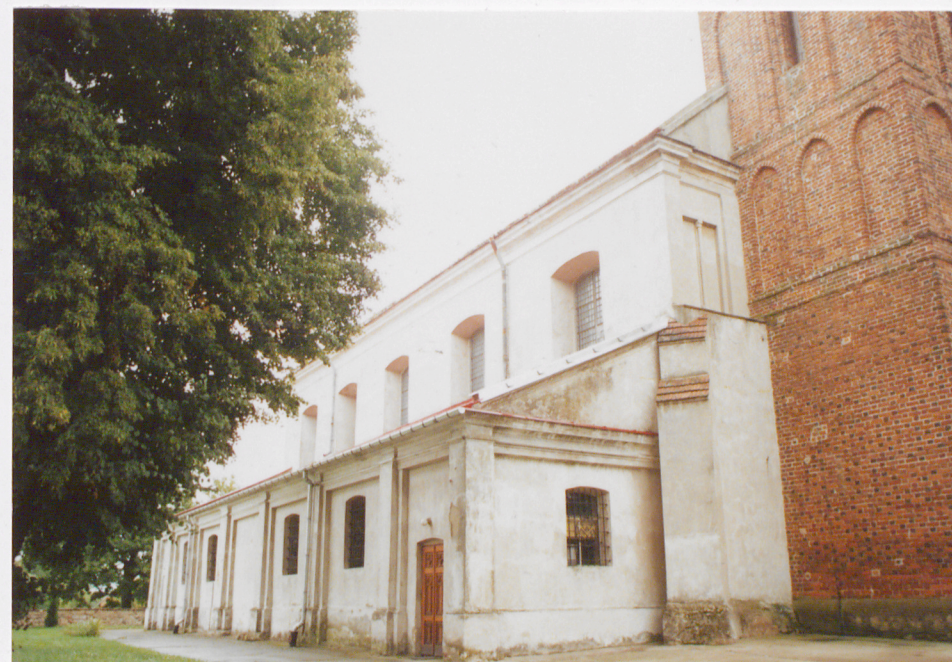
Elewacja północna

Elewacja północna. Tuż ponad pulpitowym dachem aneksu pn. pięć prostokątnych, zamkniętych odcinkowo okien. Trzy elewacje aneksu ujęte w jednolitą pilastrowo-ramową artykulację. W siedmioosiowej elewacji pn. przesłach skrajnych otwory drzwiowe, przesło środkowe ślepe, w czterech pozostałych prostokątne okna.

Takie same okna w jednoprzęsłowych elewacjach bocznych aneksu pn. Wszystkie otwory zamknięte odcinkowo.

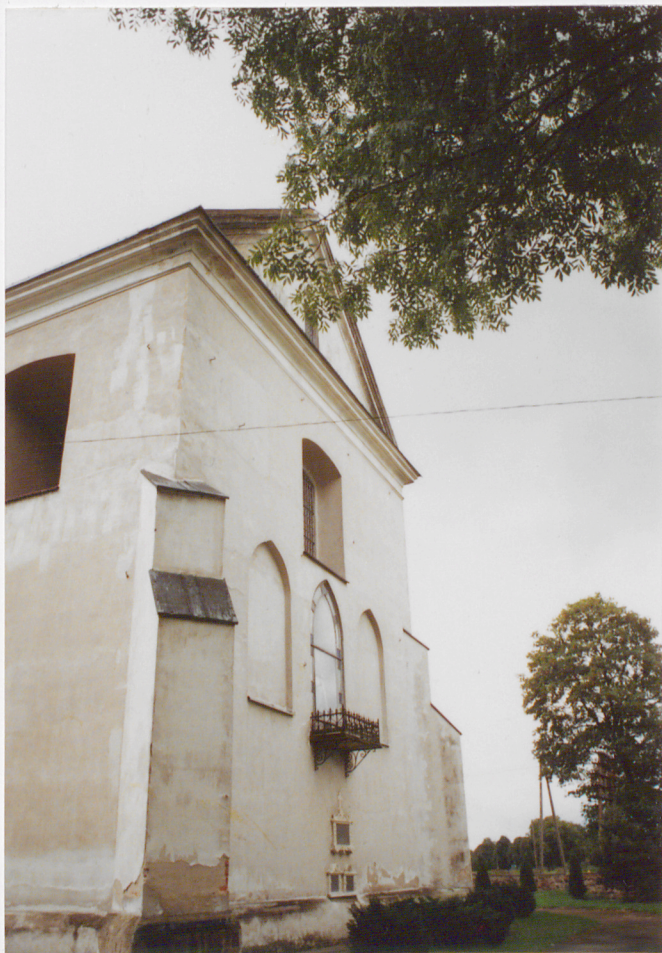
Elewacja wschodnia

Elewacja wschodnia. Ujęta w narożne dwuuskokowe skarpy. W dolnej strefie, na osi głęboka ostrołukowa wnęka z żelaznym balkonikiem u podstawy, flankowana ostrołukowymi blendami. 7 nad wnęką okno, analogiczne jak na sąsiednich elewacjach. W oprofilowanym, wielkim trójkątnym szczycie prostokątne okno. Pod balkonikiem wmurowane trzy epitafia Orsettich. Na poziomym terenie mały, prostokątny otwór wejściowy do podziemi.

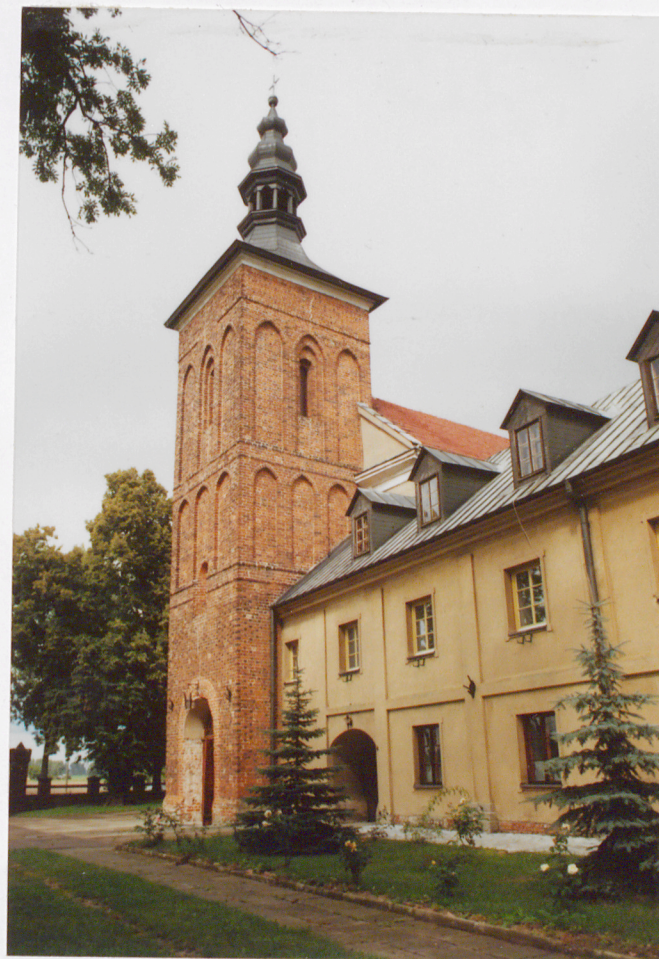
Elewacja zachodnia

Elewacja zachodnia. W środkowej części uformowana przez masę wieży, pozostawiającej tylko wąskie części boczne. Strona południowa do gzymsu wieńczącego zasłonięta zachodnim skrzydłem klasztoru. Przechodzące z sąsiedniej, pd. Elewacji profile gzymsu, częściowo, w dolnej partii urwane, nie dochodzą do wieży, zanikając w prostokątnej płycinie. W parterowym pomieszczeniu klasztoru pierwotne lico, skarpa narożna i skośny profil cokołu elewacji zach. Powyżej, na poddaszu widoczny z góry kapnik skarpy i silna skośna odsadzka pierwotnego półszczytu. W nim bliźnię, ostrołukowe wysokie blendy, rozdzielone łaską z kształtówką o profilu gruszki zakończonej prostokątnym noskiem. Część pn. ograniczona jest dwuuskokową skarpą; w górze silnie cofnięta i rozczłonkowana bliźniami prostokątnymi płycinami rozdzielonymi kolumnką, umieszczonymi w większej prostokątnej płycinie. Półszczyty elewacji zach. Obwiedzione prostokątnym profilem.

Wieża. W przyziemiu od zach. Prostokątny, zamknięty półkoliście otwór wejściowy, nie profilowany, obwiedziony opaską tynku. Kondygnacje rozdzielone wgłębnym pasem; dolny, od zach. Przerwany zamurowanym okienkiem, prostokątnym, zamkniętym półkoliście. II i III kondygnacja członowane ostrołukowymi blendami, po trzy na każdej elewacji. W środkowych blendach wyższej, trzeciej kondygnacji zamknięte odcinkowo otwory komory dzwonowej, umieszczone w zdwojonych ostrołukowych blendach. Blendy elewacji wsch. Zasłonięte częściowo bryłą korpusu; pod gzymsiem wieńczącym nieosiowo umieszczona prostokątna płycina w której ostrołukowe okienko. Na szerokiej dzwonowatej podstawie ośmiokątny niewielki hełm z latarnią; iglica wybrzuszona dwoma wałkami, zwieńczona kulą z krzyżem.
