OŚRODEK DOKUMENTACJI
ZABYTKÓW W WARSZAWIE
KARTA EWIDENCYJNA ZABYTKÓW
ARCHITEKTURY I BUDOWNICTWA

1. Obiekt 345/3

Domek szwajcarski

Oporów

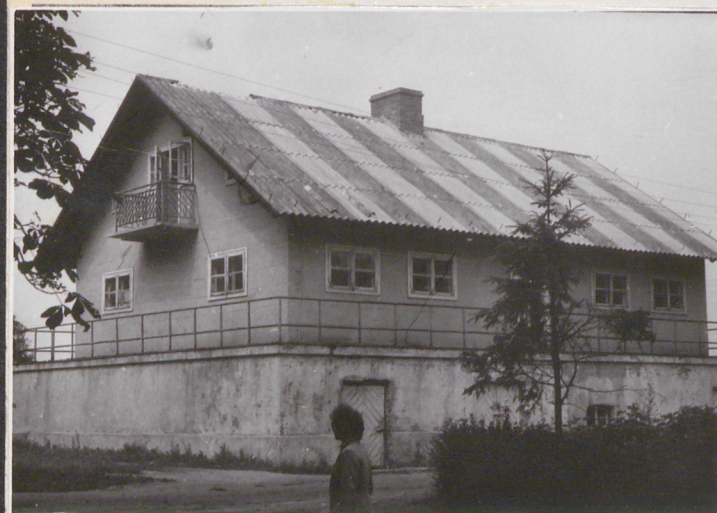
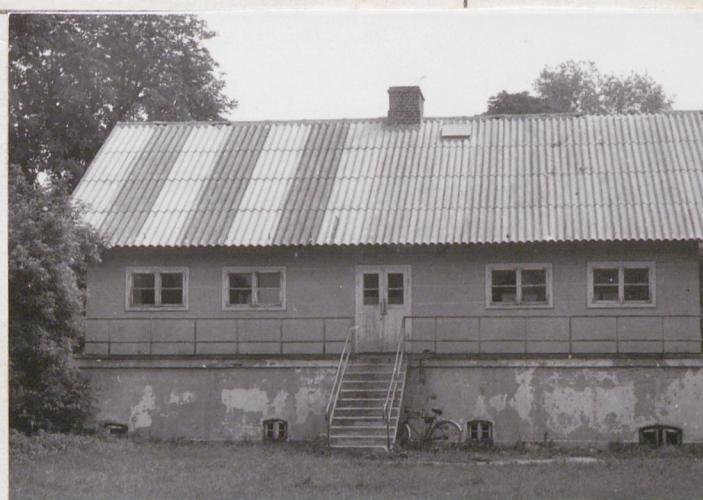
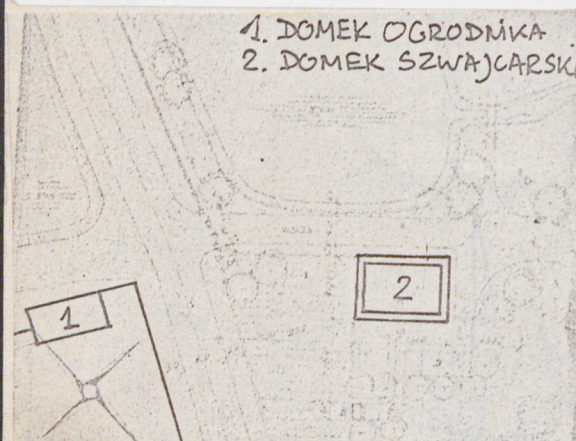
autor zdjęć T. Ambroziewicz
data wykonania IX 80
miejsce przechowywania negatywów

Obiekt usytuowany jest na terenie Zespołu Zamkowego Muzeum w Oporowie. Leży przy alejce wjazdowej na wprost stawu. Budynek murowany z cegły, tynkowany. Budynek mieszkalny ustawiony na większej ośi suterenu. Konstrukcja sklepień i ścian suterenu z cegieł w układzie główkowym. Ściany, piętra i szczyty murowane. Schody do suterenu, na taras i 1-sze piętro betonowe. Stropy 1-go piętra drewniane. Konstrukcja dachowa Jętkowo-dwustolcowa z okapami krokwiowymi i płatwiowymi. Podłoga z desek, balustrady z rur stalowych, dach kryty eternitem.

W elewacji frontowej: niska ściana suterenu z dwoma parami drzwi dwuskrzydłowych po lewej, oknem w środku i drewnianymi pojedynczymi z prawej. Powyżej węższy prostokąt ściany z drewnianymi drzwiami dwuskrzydłowymi w osi i symetrycznie rozmieszczonymi 4-ma niskimi i szerokimi oknami po bokach. Nad połacią dachu szerszą od parteru komin tynkowany. Elewacja przeciwna ukształtowana analogicznie bez drzwi a z 4-ma okienkami do suterenu i schodami na parter na wprost drzwi. W ścianach szczytowych brak okien suterenu, w parterze dwa okna po bokach symetrycznie i na bokach 2 małe okienka symetrycznie. Na poddaszu balkon. Komin na styk z kalenicą. We wnętrzu brak specjalnego wyposażenia. Stolarka okienna parteru nietypowa. Okna ośnieżnicowe niskie,

14. Kubatura 1000 m ³	15. Powierzchnia użytkowa 135 m ²	16. Przeznaczenie pierwotne Mieszkalno- składowe	17. Użytkowanie obecne Mieszkalne, pomieszczenie domu kultury.
18. Prace budowlane i konserwatorskie, ich przebieg i dokumentacja Muzeum w Oporowie.		19. Stan zachowania (fundamenty, ściany zewnętrzne, ściany wewnętrzne, sklepienia, stropy, konstrukcje dachowe, pokrycie dachu, wyposażenie i instalacje) Stan dość dobry. Ściany suterenu mocno zawilgocone, odpada tynk.	
20. Najpilniejsze postulaty konserwatorskie

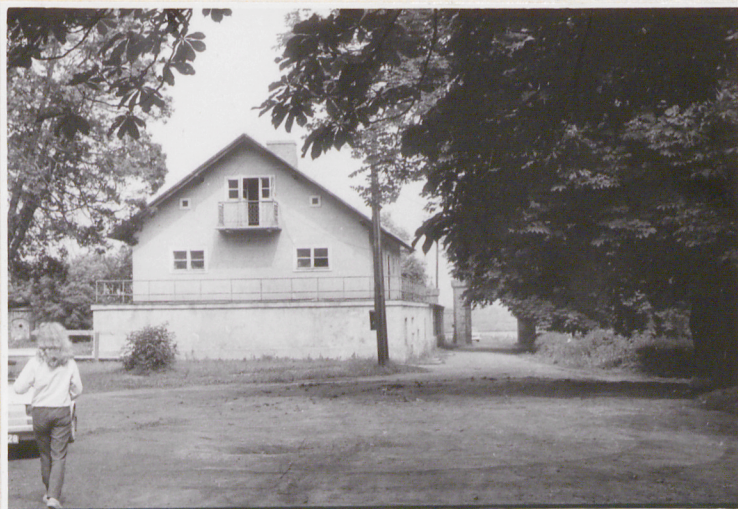
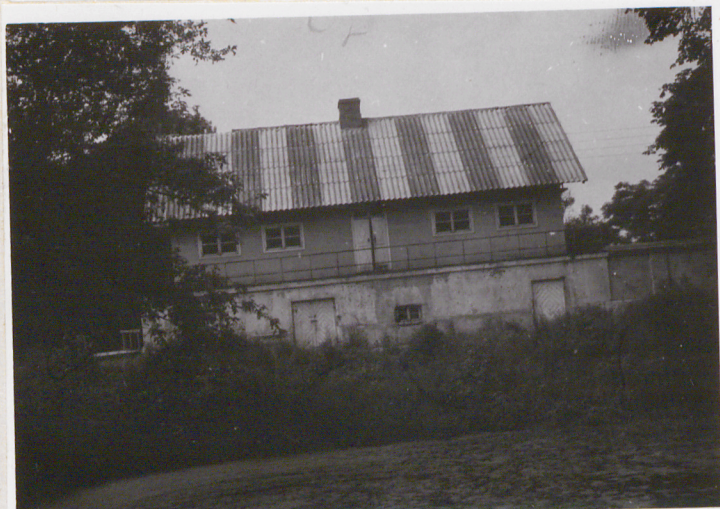
Elewacja przeciwna ukształtowana analogicznie bez drzwi a z 4-ma okienkami do suterenu i schodami na parter na wprost drzwi. W ścianach szczytowych brak okien suterenu, w parterze dwa okna po bokach symetrycznie i na bokach dwa małe okienka. Na poddaszu balkon. Komin na styk z kalenicą. We wnętrzu brak specjalnego wyposażenia. Stolarka okienna parteru nietypowa. Okna ościeżnicowe niskie szerokie.. W piwnicy okna ościeżnicowe łukowate. Drzwi budynku jedno i dwuskrzydłowe płycinowe. Instalacja elektryczna sprawna.
