1. Obiekt

Dwór

około 1905 r.

Ostrów k/Lasku

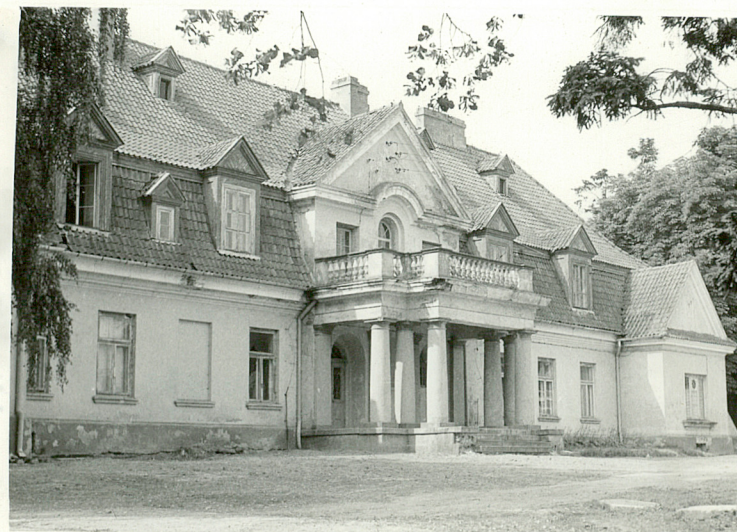
18. Prace budowlane i konserwatorskie, ich przebieg i dokumentacja		19. Stan zachowania (fundamenty, ściany zewnętrzne, ściany wewnętrzne, sklepienia, stropy, konstrukcje dachowe, pokrycie dachu, wyposażenie i instalacje)  Stan zachowania ogólnie - średni - fundamenty w złym stanie techn. - ściany piwnic i parteru w dobrym stanie techn. - poddasza w średnim stanie technicznym - stropy nad piwnicami w dobrym stanie technicznym nad parterem w średnim, miejscami w dobrym stanie techn., nad poddaszem w złym stanie technicznym, - konstrukcja dachu w średnim, miejscami w złym stanie techn. - pokrycie dachu w złym stanie techn. - nieszczelne, miejscami ubytki.

**Elewacja** - frontowa /od północy/ z osią symetrii zaakcentowaną sześciokolumnowym gankiem, na którym taras, na narożach ryzalitu, tylna o podobnym układzie do frontowej - na osi w miejsce ganku półokrągły w planie ryzalit na nim taras, elewacja wschodnia z płytkimi ryzalitami na narożach, część środkowa mocno przeszklona o charakterze altany, nad nią w poddaszu głęboka loggia przykryta dachem wspartym na czterech kolumnach, elewacja zachodnia z wejściem gospodarczym /dawniej/ zapewne dla służby/ na osi.

20. Najpilniejsze postulaty konserwatorskie  Niezbędny jest remont, szczególnie w zakresie wymiany pokrycia dachu z parawą zniszczonych fragmentów konstrukcji więźby dachowej.
