1. Obiekt

Spichlerz

2 poł. XIX w.

WIELGIE

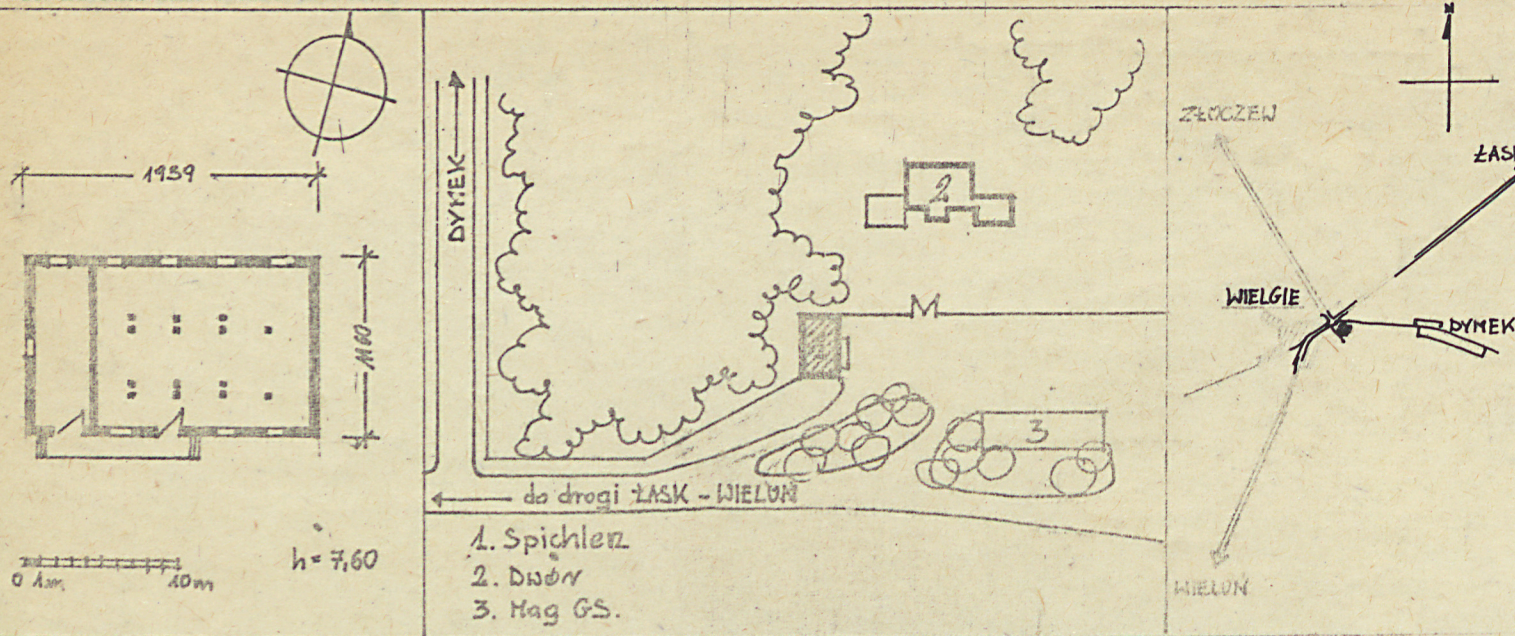
11. Zdzjęcia, plan sytuacyjny, rzuty

Elewacja - frontowa z otworami drzwiowymi na osi każdej kondygnacji, w poziomie podzielona gzymsami międzypiętrowymi, naczyniki i otwory drzwiowe po obu stronach podkreślone płaskimi pilastrami, przedłużonymi w górę ponad linię okapu dachu w sterczyny, elewacja tylna pięcioosiowa podzielona w poziomie gzymsami międzypiętrowymi, elewacje boczne płaskie bez żadnych podziałów.

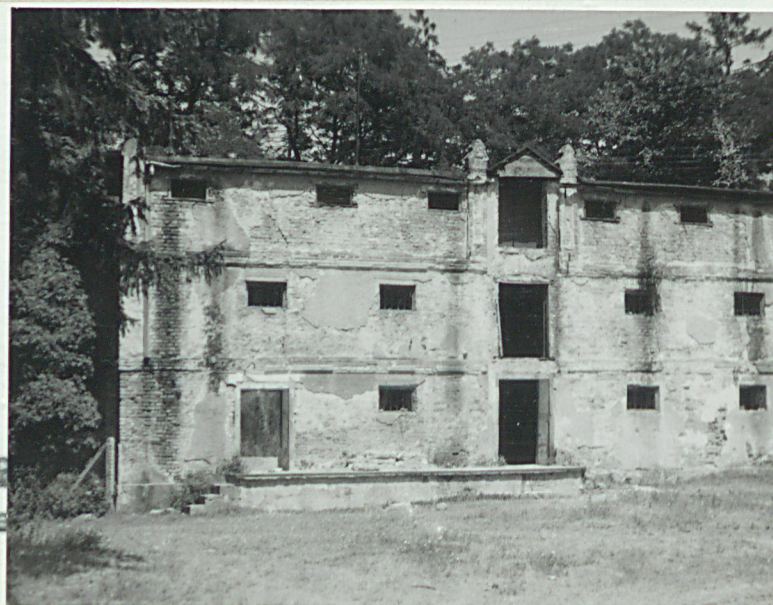
Sytuacja - spichlerz znajduje się we wsi Wielgie, po południowej stronie drogi Łask-Wielun, w odległości około 200 m od skrzyżowania tej drogi z drogą Wielgie-DYMEK, budynek spichrza wzniesiono na niewielkim wzgórzu w bezpośrednim sąsiedztwie dworu /około 50 m na południowy wschód/, w otoczeniu starodrzewu będącego pozostałością parku dworskiego, na południowy zachód od spichrza /około 80 m/ nowe magazyny GS.

Plan i bryła - budynek trzykondygnacyjny, niepodpiwniczony, zbudowany na planie prostokąta, przykryty dachem dwuspadowym z niewielką facjatą na osi od strony południowej. Wnętrze na parterze podzielone na dwie części poprzecznie, pozostałe kondygnacje jednoprzestrzenne.
