KARTA EWIDENCYJNA ZABYTEKÓW
ARCHITEKTURY I BUDOWNICTWA

DZWONNICA
PRZY KOŚCIELE PARAFIALNYM
P.W. SW. PIOTRA I PAWŁA

kon.XVIII w.
1994 r.

BIAŁA

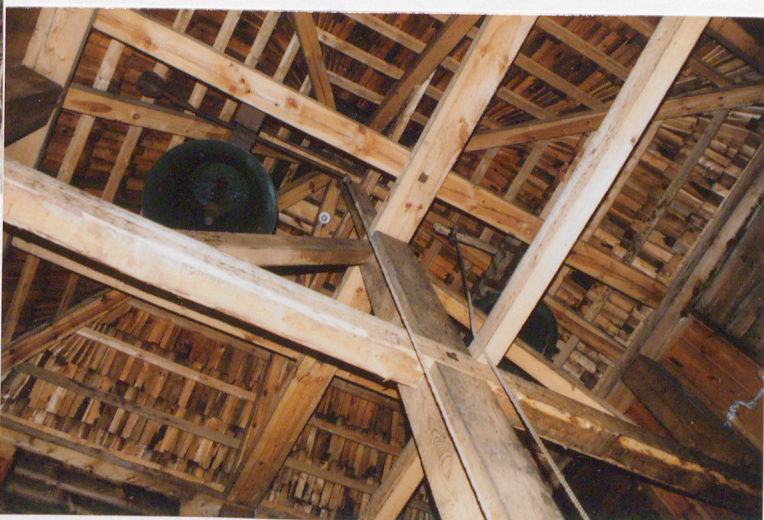
8

- M a t e r i a ł i k o n s t r u k c j a Dzwonnica drewniana, konstrukcji ramowo-słupowej na podmurówce ceglanej, tynkowanej. Drewno impregnowane. Posadzka cementowa. Środkowy słup w części górnej stężony dwoma mieczami. Łączenia belek na wkręty stalowe. Dach namiotowy kryty gontem, z okapem. W zwieńczeniu sterczynka z blachy cynkowanej w formie trzech piramidek ustawionych jedna na drugiej. Dzwonnica szalowana deskami w pionie, z listwowaniem. Przed wejściem dwa murowane stopnie z betonowej kostki brukowej. Pod okapem para prostokątnych prześwitów z każdej strony, ze stałymi, ukośnymi żaluzjami. Drzwi deskowe - prostokątne. Zawiasy żelazne, kute, dekoracyjne, katowe (nowe). Zamek żelazny, skrzynkowy. Klamka żelazna, z szyldzikiem.

1. Widok od strony północnej,
2. Widok od strony północno-zachodniej,
3. Elewacja zachodnia,
4. Górny poziom elewacji zachodniej,
5. Elewacja południowa,
6. Drzwi w elewacji wschodniej,
7. Kuty zawias katowy drzwi,
8. Wnętrze, konstrukcja więźby dachowej.
