KOŚCIÓŁ PARAFIALNY p.w. MIŁOSIERDZIA BOŻEGO

ok. 1910-1914

DZIEPÓŁC

11. Zdjęcia, rzut, przekrój, sytuacja, orientacja

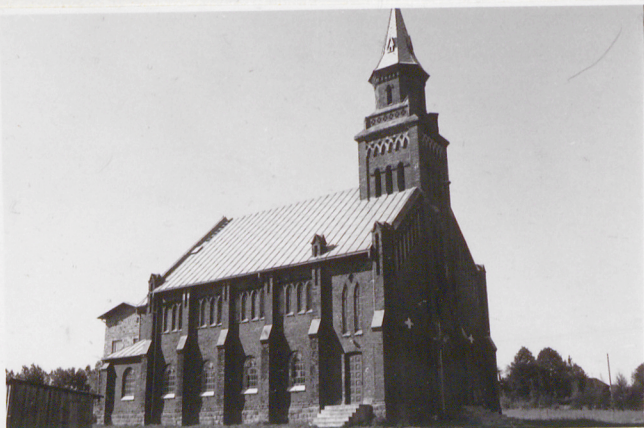
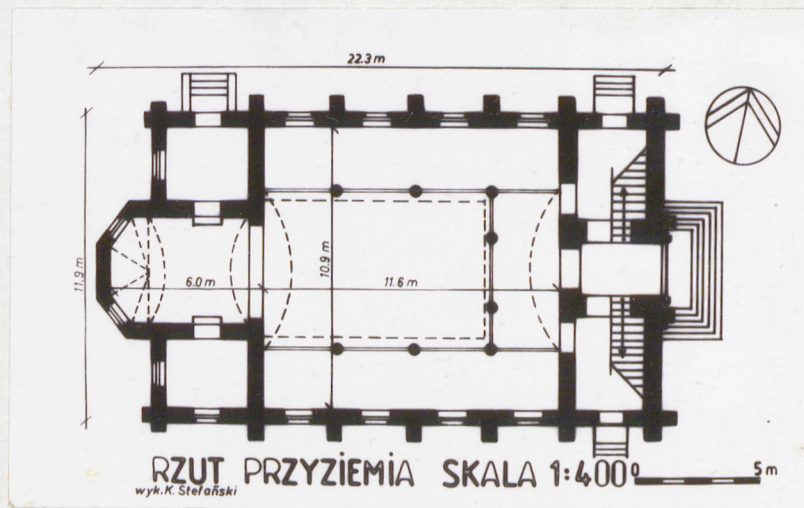
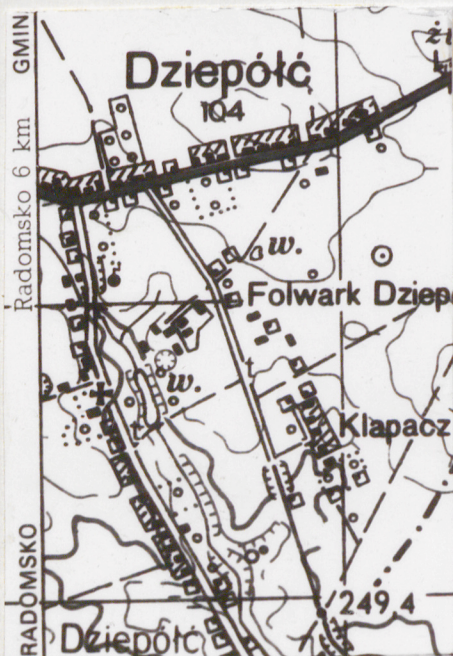
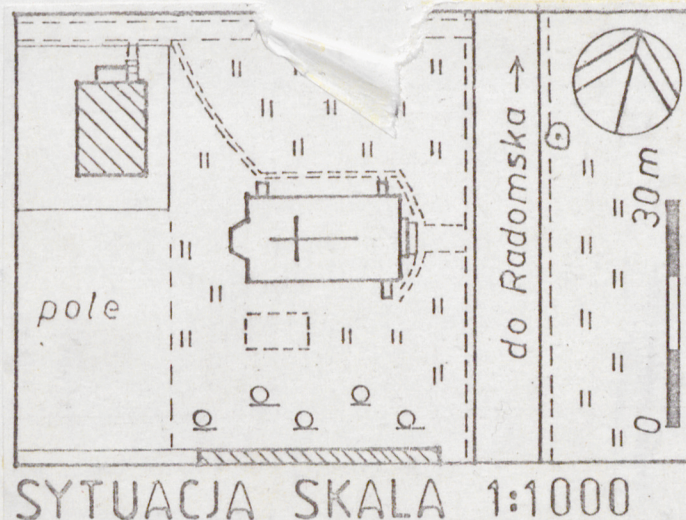
Plan: Korpus na planie umiarkowanego prostokąta o trzech nawach i czterech przęsłach wydzielonych cienkimi kolumnkami. Od zach. zamknięte trójbocznie prezbiterium, flankowane dwoma prostok. aneksami/ od płd. zakrystia/. Od wsch. trójdzielna kruchta, z prostok. częścią centralną w przyziemiu wieży. W częściach bocznych schody na emporę.

Bryła: Korpus wraz z kruchtą o zwartej bryle nakrytej dachem dwuspadowym, od frontu na osi wyrasta niska dwukondygnacyjna wieża, dołem o przekroju kwadratu, górą ośmioboczna, nakryta dachem namiotowym. Prezb. nakryte dachem dwuspadowym o wielobocznym zamknięciu. Niskie aneksy nakryte dachami dwupołaciowymi. Podpiwniczenia brak.

Elewacje: Wszystkie el. z nietynkowanej cegły licówki, oszkarpowane, dołem kamienny cokół wys. ok. 80 cm, górą prosty gzyms ceglany. Dolne okna el. bocznych i aneksów zamknięte półkoliście, pozostałe okna oraz blendy ostrołuczne. W górnej partii el. bocznych i prezb. okienka podwójne, w el. flankowane blendami. W fasadzie w przyziemiu na osi gł. drzwi wejściowe z ostrołucznym nadświetlem podzielonym szprosami o układzie promienistym ze szkłem zwykłym, ujęte płaskim portalem z trójkątnym szczytem obwiedzionym fryzem schodkowym. Powyżej wąskie podwójne okno. W bocznych partiach fasady krzyże w cegle, w zwieńczeniu fryz blendowy. W dolnej kondygn. wieży wąskie arkadowe okienka i wyżej ostrołuczny fryz. W górnej kondygn. na osiach gł. małe arkadowe okienka w zwieńczeniu ceglany fryz ząbkowy. Na hełmie małe okienka z trójkątnymi daszkami, na szczycie żelazny krzyż. W el. bocznych kruchty prostok. drzwi

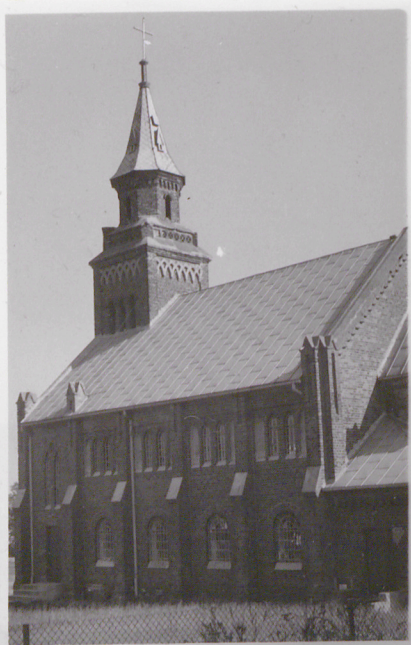
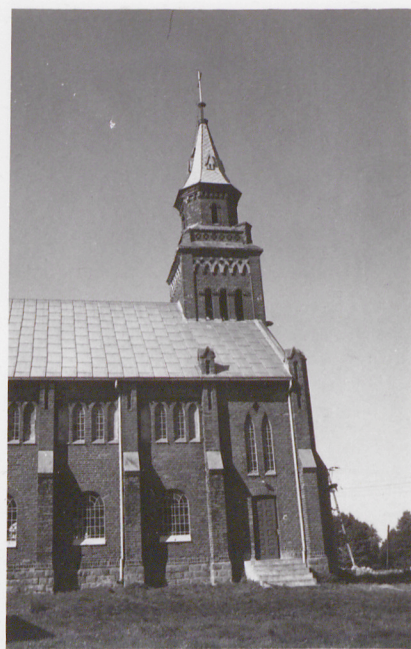
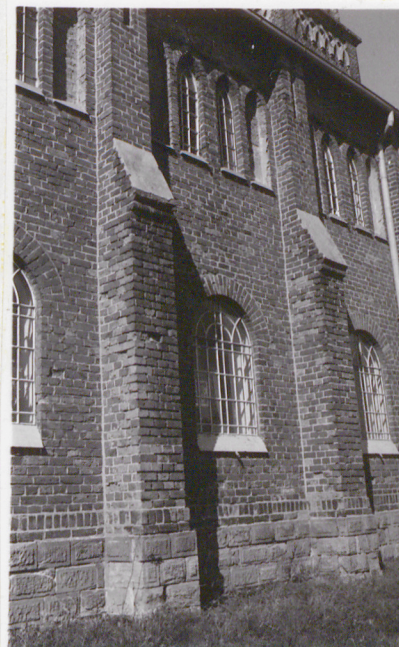
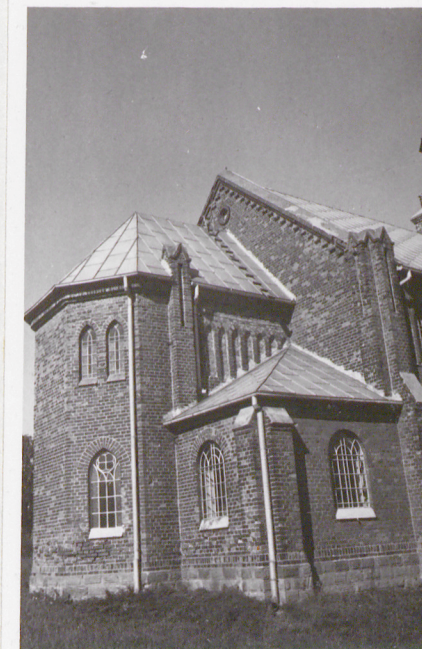
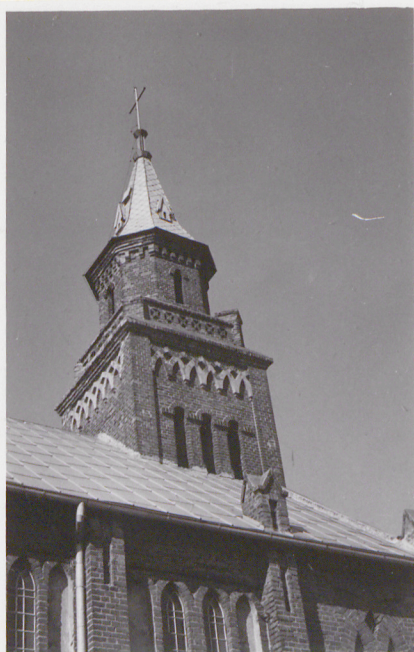
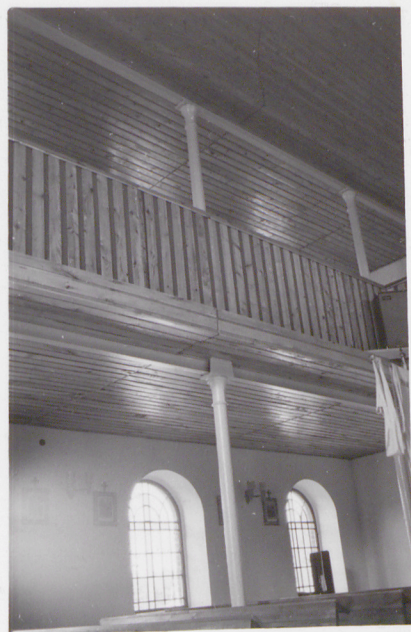
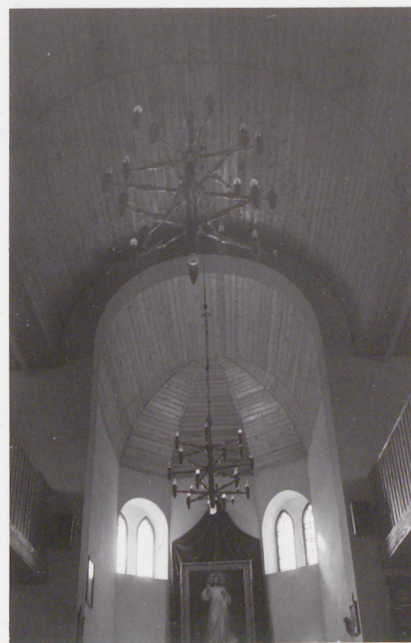
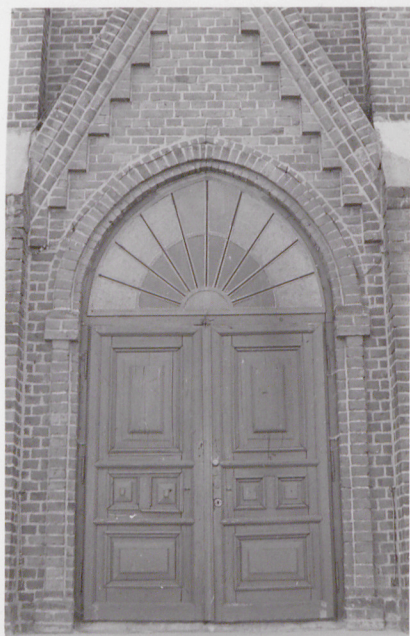
27. Załączniki Wkładka nr 1: Zdjęcia obiektu  
opis c.d.

Elewacje c.d.: poprzedzone schodkami, powyżej podwójne wąskie okienka. Ponad aneksami w ścianie prezb. ostrołuczne blendy. W aneksie płn. prostok. drzwi poprzedzone schodkami. Sciana szczytowa korpusu ponad prezb. obwiedziona fryzem schodkowym, na osi okulus.

Wnętrza: Nawy oddzielone żelaznymi kolumnkami, na których wspiera się empora o drewnianej pełnej balustradzie. W prezb. podest z drewna i płyty pilśniowej. Okna o prostym wykroju. Brak ciekawszego wystroju.

<p>14. Kubatura</p> <p>ok.1200 m<sup>3</sup> /bez pom. pomocniczych/</p>	<p>15. Powierzchnia użytkowa</p> <p>150 m<sup>2</sup> /bez pom. pomocniczych/</p>	<p>16. Przeznaczenie pierwotne</p> <p>sakralne</p>	<p>17. Użytkowanie obecne</p> <p>sakralne</p>
<p>18. Prace budowlane i konserwatorskie, ich przebieg i dokumentacja</p> <p>Remont generalny w 1984 r.: uzupełnienie ubytków w górnej części murów, wymiana stropów, więźby, pokrycia dachów, budowa nowych empor.</p>		<p>19. Stan zachowania (fundamenty, ściany zewnętrzne, ściany wewnętrzne, sklepienia, stropy, konstrukcje dachowe, pokrycie dachu, wyposażenie i instalacje)</p> <p>W złym stanie drewniana konstrukcja we wnętrzu wieży. Stan pozostałych elementów dobry.</p>	
		<p>20. Najpilniejsze postulaty konserwatorskie</p> <p>Konieczna wymiana drewnianej konstrukcji we wnętrzu wieży.</p>
