dwór , ob. BUDYNEK ADMINISTRACYJNO-MIESZKALNY

XVII w.

DZIEPÓŁÓ

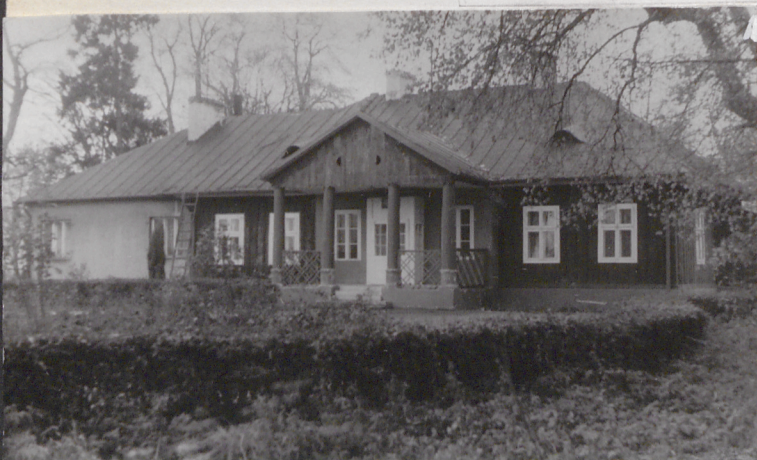
Elew.pn.

-Elewacja frontowa- północna.

Wyraźnie wyodrębniona część stara - drewn. i nowa - murowana (od str. wsch.) Część stara ma układ symetryczny. Na osi portyk 4-kolumnowy, na który otwierają się drzwi (wejście gł.) i po obu stronach - okna. Po lewej i prawej stronie portyku - para okien. W dachu 4-spadowym symetrycznie umieszczone dymniki. Część nowa cofnięta. Dach nieco niższy, 4-spadowy, łączy się harmonijnie z dachem nad starą częścią. Dwa okna o kształcie i stolarce niespójnej ze starą. W głębi po lewej stronie widoczny bok ganku.

Wskazana wymiana okien w części nowej na bardziej stylowe.

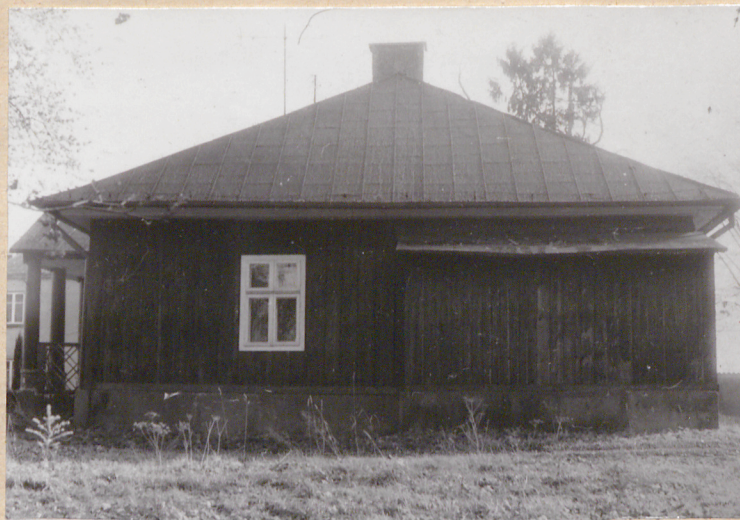
Elew. zach.

-Elewacja boczna- zachodnia.

Dach 4-spadowy. Ściany drewn. Asymetrycznie po lewej stronie okno (stojące), w połowie budynku - wysunięta drewn. przybudówka, przykryta dachem 1-spadowym. W głębi po lewej stronie - ~~skrajna stojąca~~ bok portyku wejściowego.

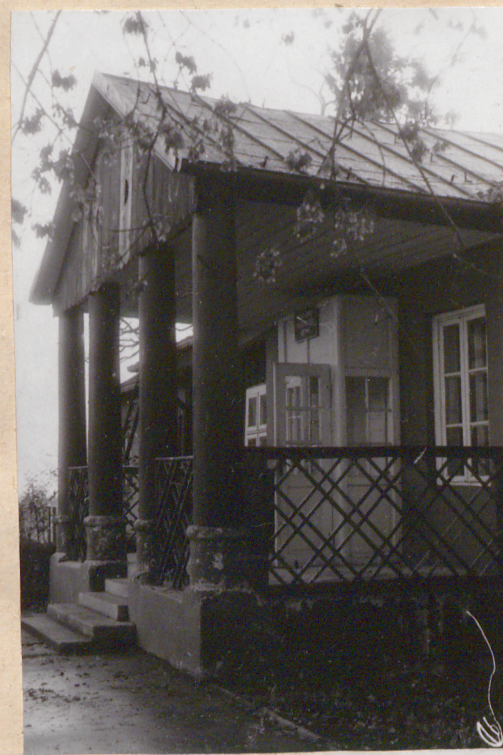
Portyk

Bryła. Budynek na planie prostokąta, zryzalitowany, wydłużony, parterowy, kryty dachem 4-spadowym, stromym z dymnikami. Wyraźnie wyodrębniona część stara - drewn. i nowa - murow. Od frontu wysunięty portyk 4-kolumnowy kryty dachem dwuspadowym z trójkątnym tympanonem. Od strony wsch. ganek wysunięty przed lico budanku, 4-kolumnowy, przeszklony, kryty dachem płaskim. Przybudówki: od str. pd. murowana wysunięta prostopadle do budynku (schody do kotłowni), od str. zach. - drewniana, przylegająca do domu, obie kryte dachem 1-spadowym. Budynek podpiwniczony.

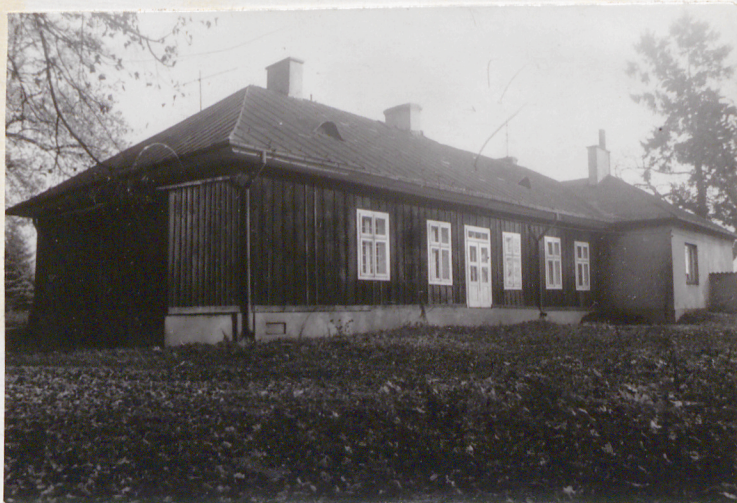
Elew.pd.

-Elewacja południowa.

Wyraźnie wyodrębniona część stara i nowa, silnie wysunięta w przód. Z lewej strony części starej wyodrębniona drewniana przybudówka, z nowej części do przodu wysunięta murowana niska przybudówka mieszcząca zejście do piwnicy oraz w głębi widoczny z boku ganek. Na osi części drewn. drzwi wejściowe na taras i symetrycznie po obu ich stronach okna. Ponadto : po prawej stronie - 2 okna, po lewej - 1 okno ; na 4-spadowym dachu smetr. rozmieszczone dwa dymniki. W nowej części- okno 3-dzielne niespójne ze starą częścią, analogicznie jak od frontu).

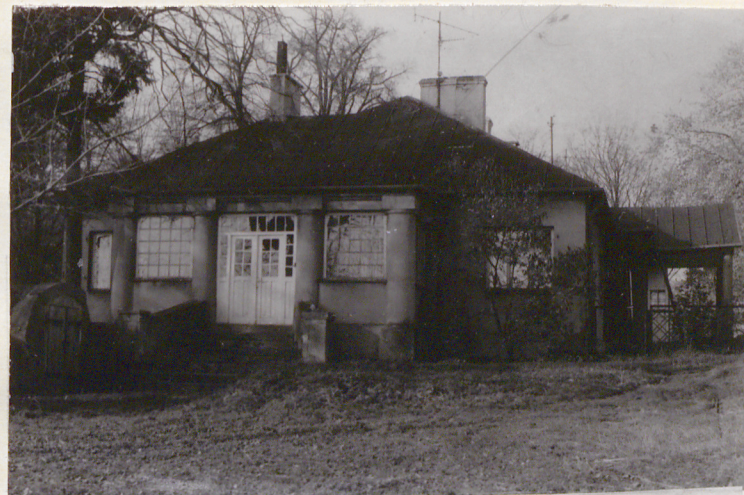
Elew.wsch.

-Elewacja boczna - wschodnia.

Ściany murowane. Dach 4-spadowy. Układ symetryczny elewacji. Na osi wysunięty w przód ganek, 4-kolumnowy dostępny ze schodów, przestrzeń między kolumnami środkowymi wypełniona poprzez drzwi częściowo przeszklone z obudową, przestrzeń między bocznymi kolumnami wypełnia mur do wys. ok. 1m, wyżej - okno o drobnym podziale. Ganek kryty dachem płaskim. Po obu stronach ganku symetrycznie rozmieszczone okna 3-dzielne. W głębi po prawej stronie widoczny bok portyku starej części.

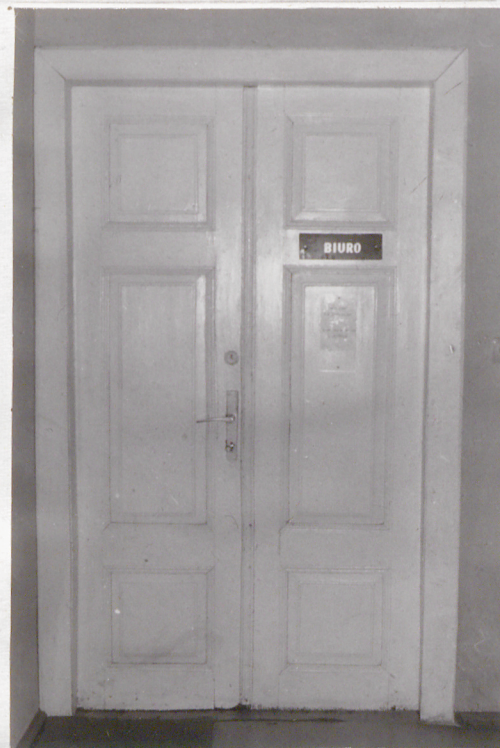
-Drzwi. Główne drzwi wejściowe do budynku - drewn. płycinowe częściowo przeszklone. Drzwi na werandę od wschodu podobne jak jej okna, płycinowe drewn. z dużą częścią przeszkloną w formie małych kwadratów. Drzwi wewn. płycinowe, oryginalne.
