Pałac

około połowy XIX w
przebud. w 1906-1908

INCZEW

11. Zdjęcia, plan sytuacyjny, rzuty

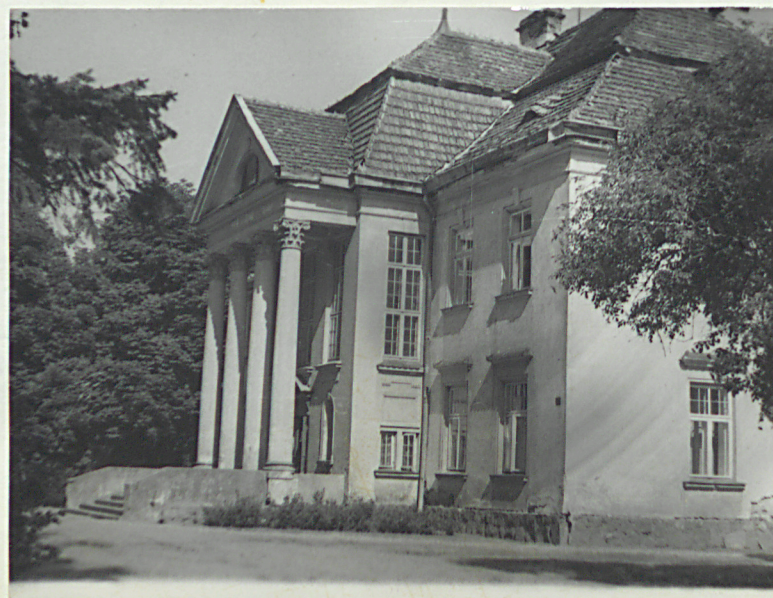
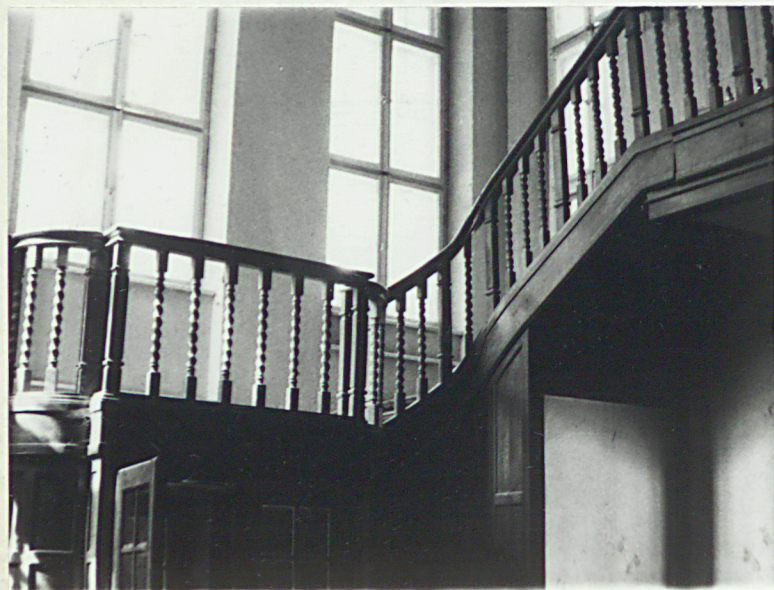
Elewacja - frontowa od południa z czterokolumnowym portykiem w "wielkim porządku" wysuniętym przed lico ryzalitu znajdującego się w środku elewacji kolumny z głowicami zbliżonymi w wystroju do korynckich wspierają belkowanie trójkątnego frontonu, a całość

Stan zachowania ogólnie średni.

- tynki zewnętrzne miejscami spekane i odparzone
- konstrukcja dachu miejscami silnie opanowana przez owady /kołatki/
- rynny i rury spustowe w bardzo złym stanie technicznym.

Wymaga remontu w zakresie wymiany obróbek blacharskich, naprawy tynków i zabezpieczenia lub wzmocnienia konstrukcji dachu przez uzupełnienie konstrukcji nowymi elementami i smarowanie środkami zabezpieczającymi drewno przed owadami i wilgocią.
