1. Obiekt

DOM ZARZĄDCY

KOŚCIERZYN

13. Opis (sytuacja, materiał i konstrukcja, rzut, bryła, elewacje, wnętrze, wyposażenie, instalacje)

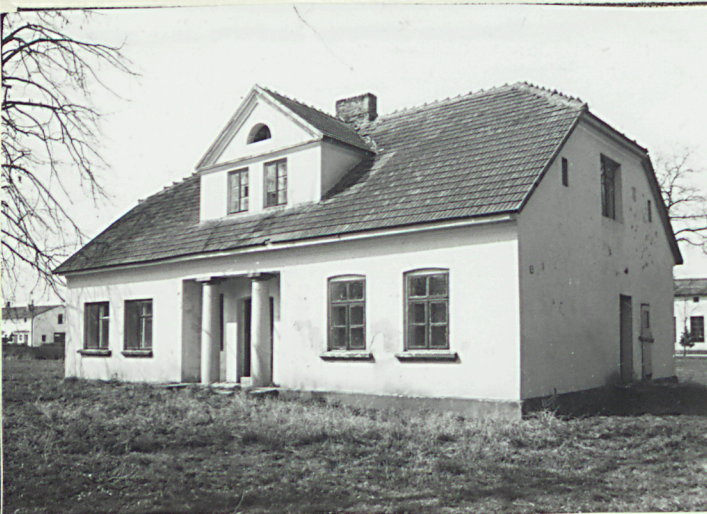
1

1. Dom zarządcy - widok ogólny z pld.-wsch.
2. Dom zarządcy - elewacja frontowa (pld.)
3. Dom zarządcy - część środkowa elewacji frontowej, widok z pld.-zach.
4. Dom zarządcy - portyk wgłębny w fasadzie,
5. Dom zarządcy - elewacja północna, widok z pln.-wsch.,
6. Dom zarządcy - fragment elewacji północnej i zachodniej, podcień, widok od pln.,
7. Dom zarządcy - elewacja wschodnia,
8. Dom zarządcy - elewacja zachodnia,
9. Ogrodzenie zespołu dworskiego-fragment od strony wsch.,
na wysokości domu zarządcy.
