1. Obiekt

DAWNY KOŚCIŁ PARAFIALNY p.w. ŚW. MARCINA

ok. 1746

TOMASZÓW MAZ. - BIAŁOBRZEGI

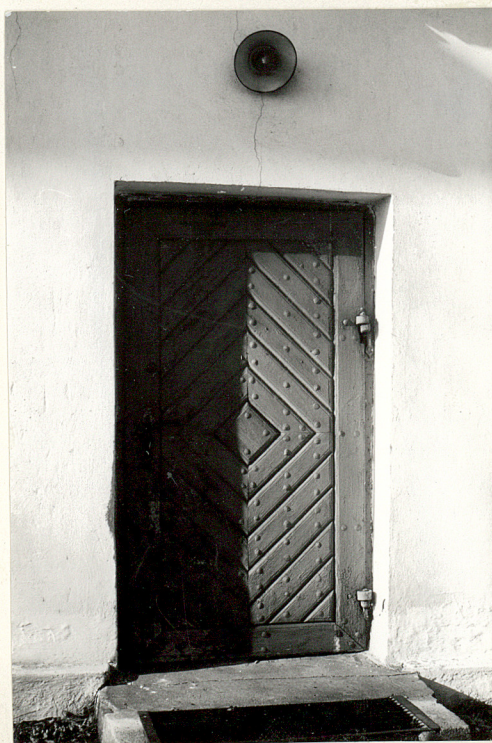
8. Drzwi do zakrystii
9. Część prezbit. od zach.
10. El. zach. wieży
11. Kruchta boczna od zach.
12. Kruchta gł. od zach.
13. El. frontowa kruchty gł.
