522/1 Kościół paraf. p.w. Św. Rocha

Z Y G R Y

11. Zdjęcia, plan sytuacyjny, rzuty

zdjęcia fotograficzne obiektu

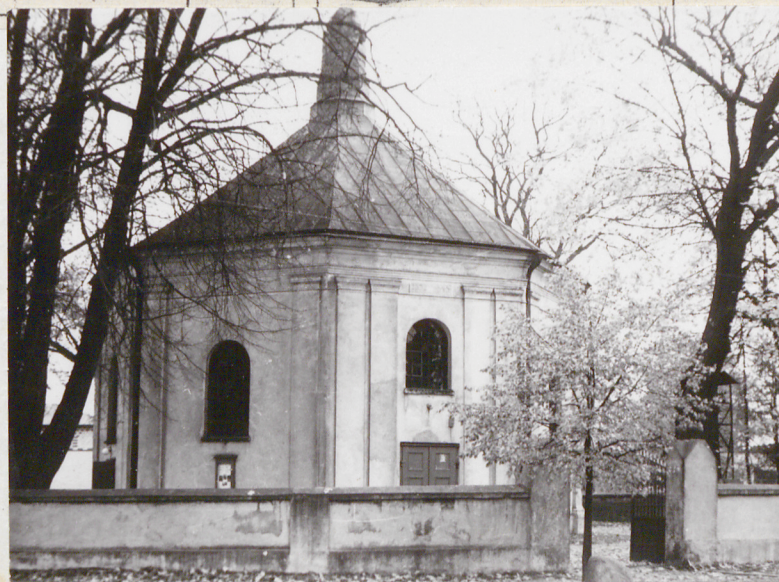
Rzut i bryła - budynek na planie ośmioboku foremnego, bryła zwarta zamknięta górą dachem namiotowym ośmiopołaciowym zwieńczonym w szczycie ośmioboczną latarnią.

Elewacje - w narożach pionowe pilastry z głowicami wsparte na profilowanych bazach, dołem odcięte od terenu wysuniętym przed lico cokołem, górą zamknięte profilowanym gzymsem okapowym, otwory okienne górą zwieńczone łukami.
