KLASZTOR O.O. FRANCISZKANÓW KONWENTUALNYCH

1728-37

RADOMSKO

11. Zdjęcia, plan sytuacyjny, rzuty

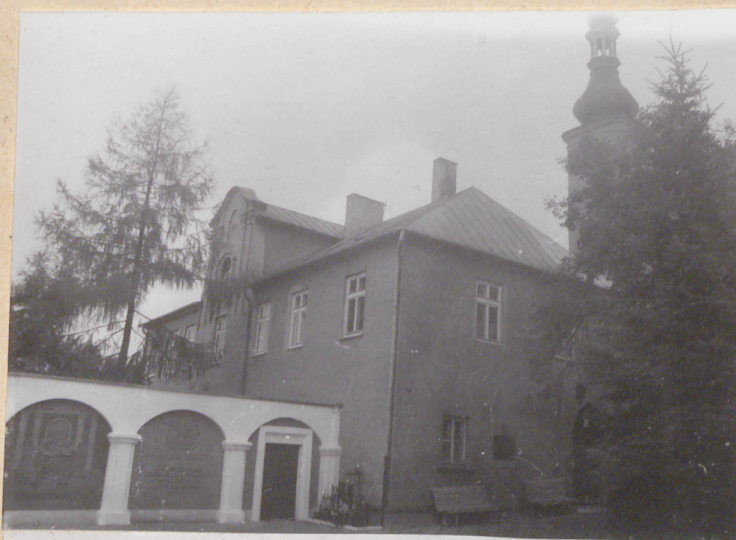
Elewacja pd.

-Elewacja pd. - szczytowa. Analogiczna do pn. 2-kondygnac. Symetryczny układ kompozyc. Dach 4-spadkowy. Na osi wysunięty w górę szczyt (identyczny jak na elew. pn.). Horyzontalny char. elewacji. Zapewniają rzędy

identycznych prostok. okien. Osie okien parteru i Ip. zgodne. Elewacja ma char. manierystyczny.

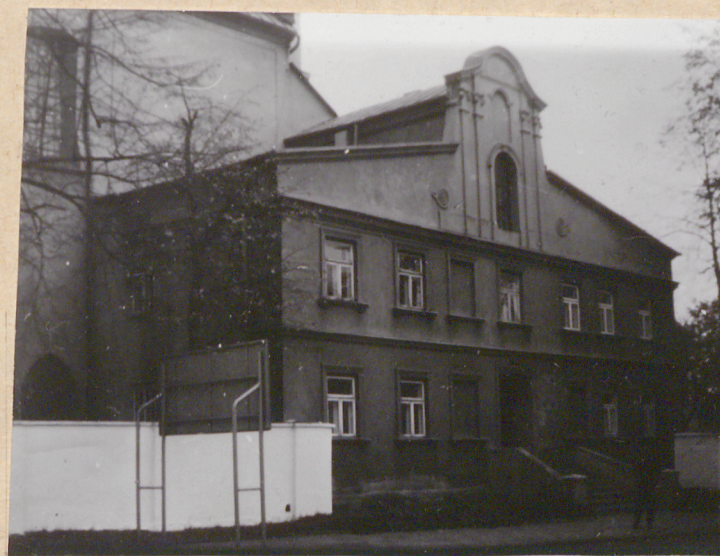
Elewacja pn.

-Elewacja pn.-szczytowa. Zamyka klasztor od pn. (ul. Mickiewicza). W części wsch. wysunięta przed lico kościoła. 2 kondygnacje. Układ wydłużonego prostokąta, o sym. komp. horyzontalnej podkreślonej liniami gzymsów. Poziome rzędy prostokątnych okien o zgodnych osiach pion., w odramieniach murów. Szczyt rozbudowany, manierastyczny, 3-członowy; część środk. dachu iszczytu wyniesiona w górę; ściana szczytowa zamkn. wolutowym łukiem, podtrzymywanych parą podwójnych pilastrów korynckich. Na osi duże okno zamkn. łukiem pełnym, wyżej - małe analog. okno ślepe. Na osi budynku w parterze drzwi, wejście akcentują szerokie schody beton. o murowanych balustradach.

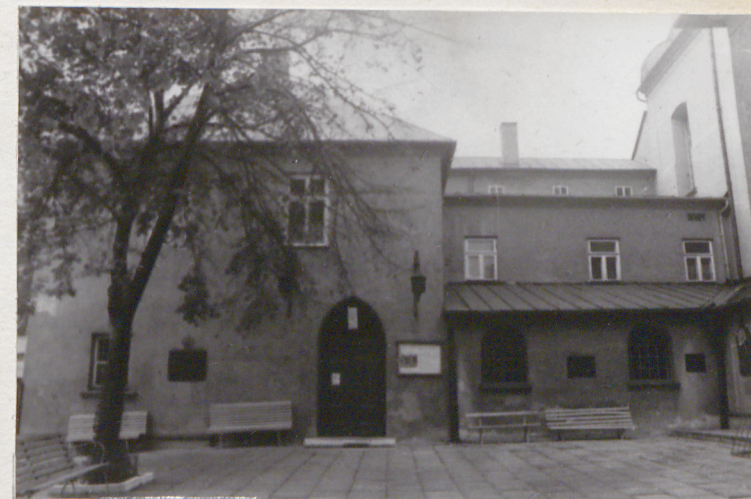
Elewacja wsch.

-Elewacja wsch. (od dziedzińca) Urozmaicona, rozczłonkowana bryła. Kompozycja asymetr. Z lewej strony część 2-kondygnacyjna kryta dachem 4-spadowym, z prawej stony najpierw przybudówka 1-kondygn. kryta stromym dachem 1-spadowym, mieszcząca korytarz, a w głębi wyższa ściana 2-kondygnacyjna kryta 1-spadowym dachem płaskim, za nią ścianka kolankowa poddasza krytego dachem dwuspadowym wysokim. Otwory okienne nie są zgrane osiowo. W części wysokiej, po jej prawej stronie - wejście do klasztoru (o wykroju ostrołukowym), na parterze po lewej - 1 okno, u góry - 2 okna (okna prostokątne stojące). 3 okna prostokątne stojące o mniejszych wymiarach w cofniętej ścianie po prawej str. budynku, również 3 małe okienka w ścianie kolankowej. Natomiast w ścianie korytarza (parterowej) - 2 okna szerokie zamkn. łukiem pełnym, podzielone szprosami na drobne części. Na ścianie wmurowane epitafia. Parterowa część ciągnie się dalej na elewacji pd. wzdłuż ściany kościoła, związanego z klasztorem, i dochodzi do zakrystii.

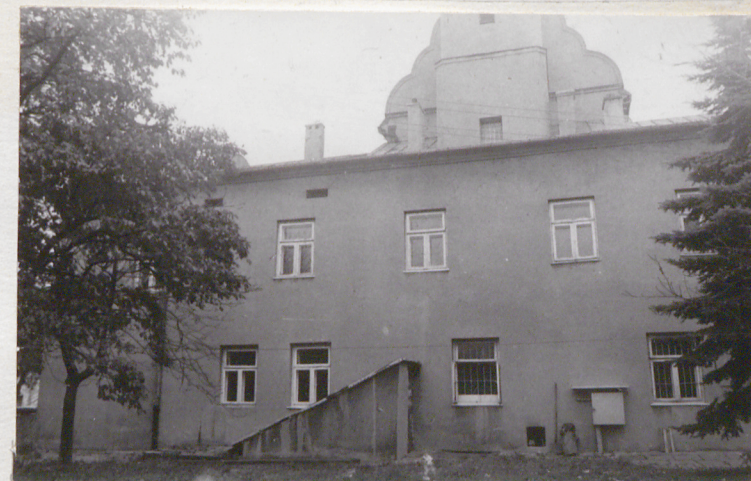
Elewacja zach.

-Elewacja zach. - ogrodowa. Monotonna gładka ściana. 2 kondygn. Dach 2-spadowy stromy. Rzędy okien parteru i Ip. oraz gzyms wieńczący podkreślają horyzontalność układu. Wejście nie umieszczone osiowo, osie okien parteru i Ip. nie pokrywają się. Okna prostok. identyczne jak na elewacjach szczytowych. W głębi widoczna wieża - 3-kondygnacyjna na pl. kwadratu., o wyrażnie podkreśl. poziomach poprzez gzymsy i małe okienka prostokątne, kryta barok. hełmem, dochodzi do bud. klasztornej poprzez spływy, w stylu manierystycznym. Przybudówka po lewej str. kryta dachem 1-spadowym mieści schody do piwnicy (kotłowni).

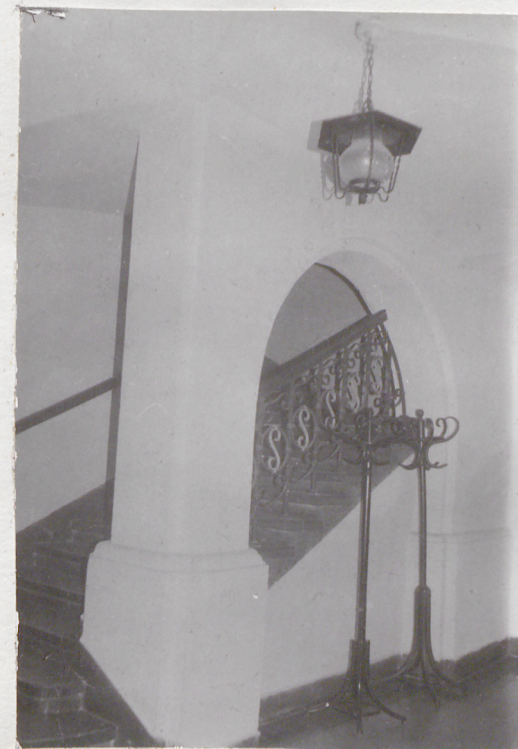
Klatka schodowa

B. piękne wnętrza korytarzy parteru i Ip. o sklepieniach kolebkowych z lunetami. Korytarz Ip. zaskakuje b. smukłymi proporcjami. Większość pomieszczeń klasztornych, w tym np. refektarz, posiada sklep. kolebkowe z lunetami. Hall wejściowy klasztoru wzbogacony przestrzennie poprzez otwartą nań klatkę schodową; schody zabiegowe oparte na ścianach nośnych, jednak wewn. ściana otwarta arkadowo do wnętrza hallu.
