1. Obiekt

PAŁAC
DWÓR

MAŁKÓW

13. Opis (sytuacja, materiał i konstrukcja, rzut, bryła, elewacje, wnętrze, wyposażenie, instalacje)

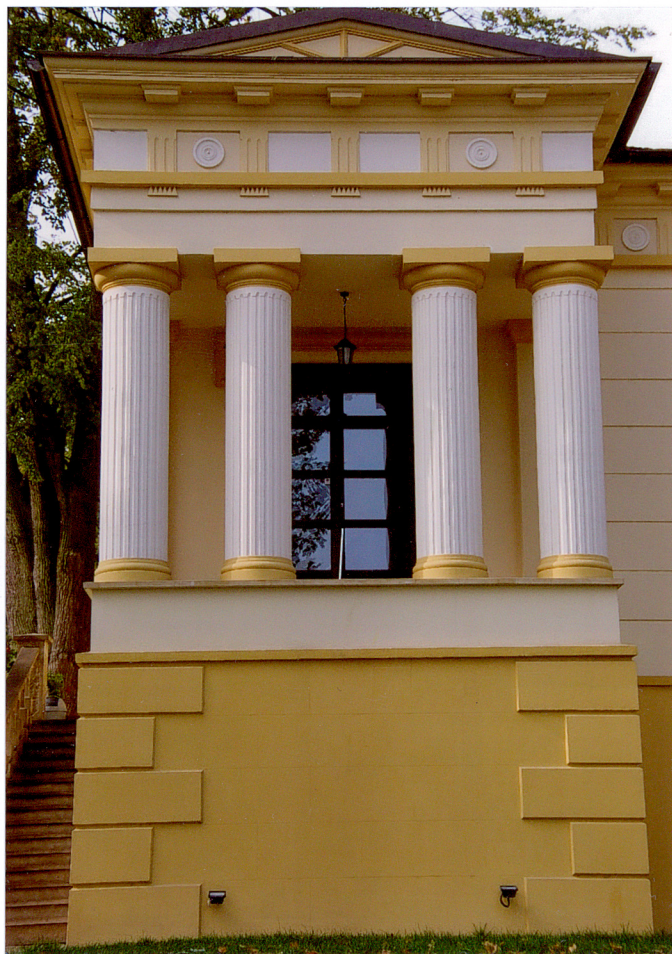
1. Widok ogólny dworu od strony pn.-wsch.
2. Fasada, stan sprzed 1912 r.
3. Widok od strony pn.-zach., stan z 1980 r.
4. Fasada, portyk środkowy.
5. Fasada, portyk pd.

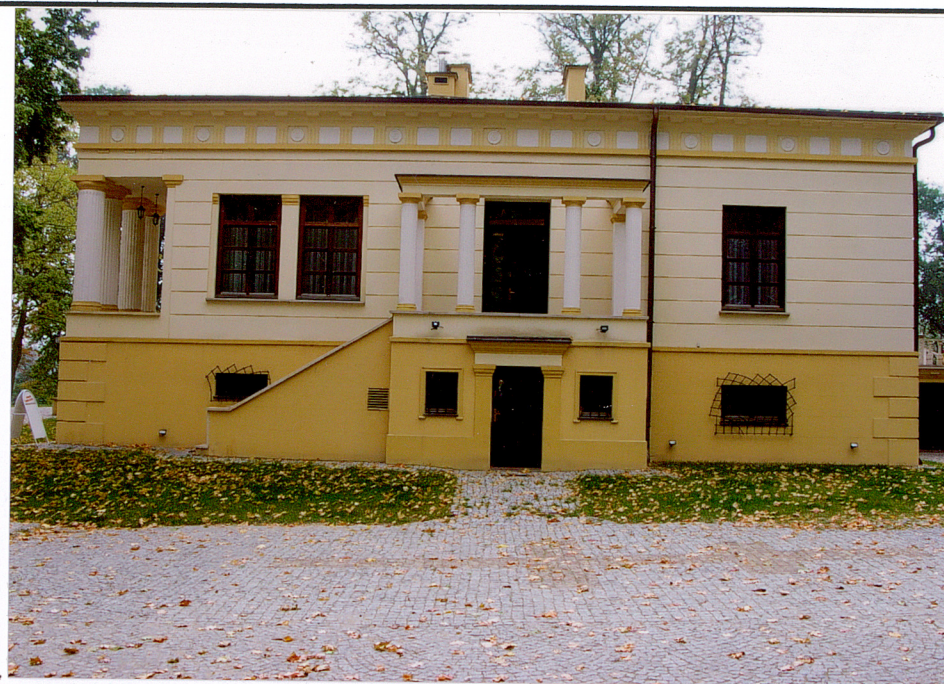
6. Elewacja pn.
7. Widok ogólny od strony pn.-zach.
8. Elewacja zach.
9. Elewacja zach., ryzalit.
10. Elewacja pd.
11. Fragment drzwi w portyku środkowym.
12. Fragment opaski wokół otworu drzwiowego w portyku.

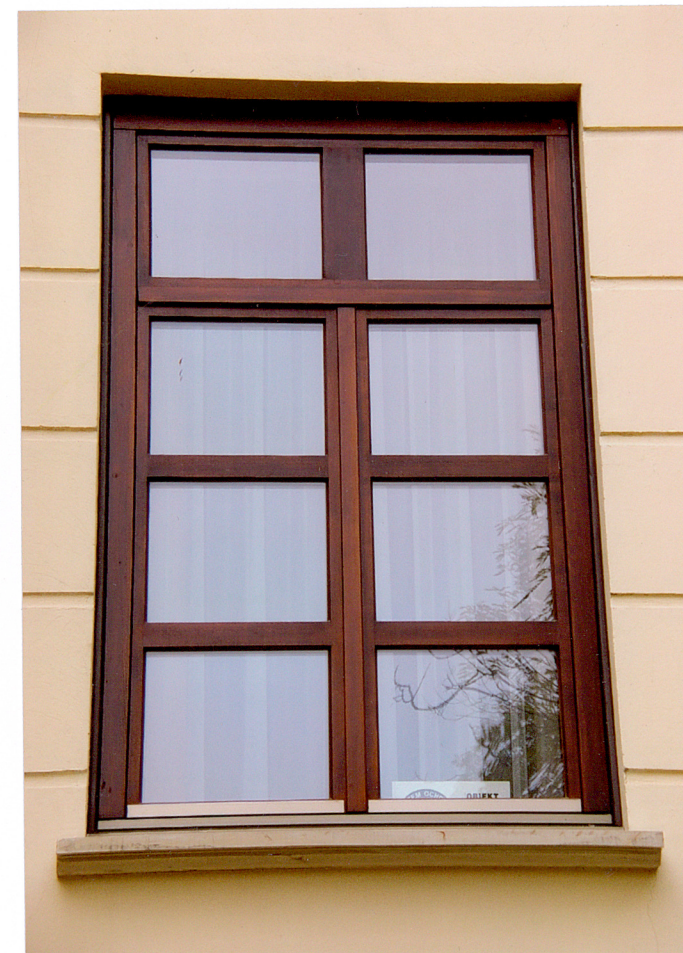
13. Otwór okienny.
14. Otwór okienny, piwniczny.
15. Fragment balustrady.
16. Bonie.
17. Wnętrze, parter, klatka schodowa.
18. Wnętrze, parter, dawny salon.

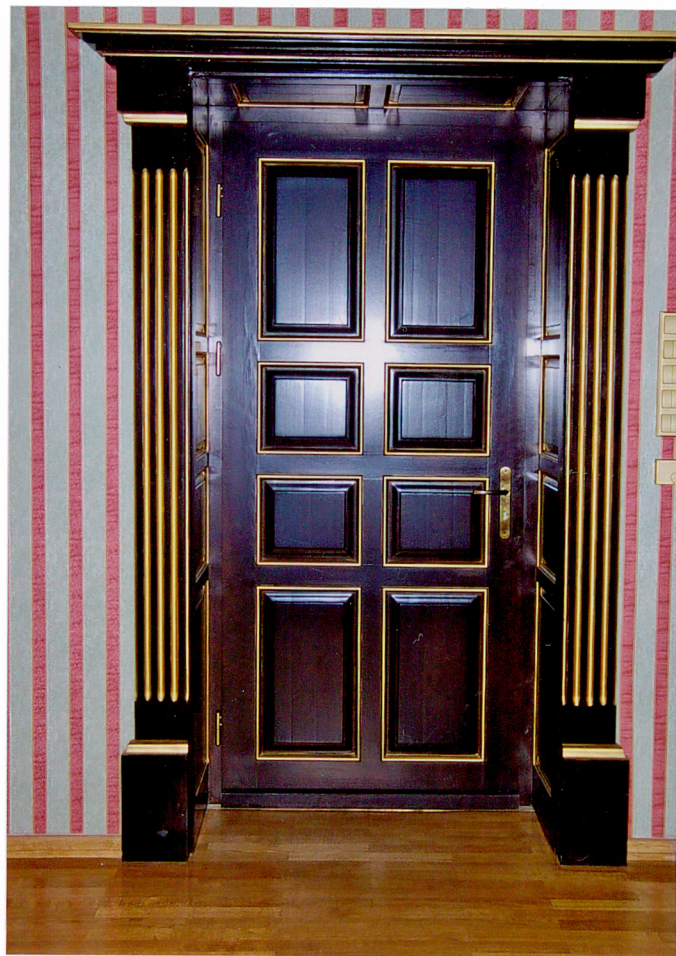
29. Drzwi z d. salonu do sali bankietowej.
30. Portal drzwiowy, z d. salonu do holu.
31. Drzwi w sali bankietowej.
32. Lustro w sali bankietowej.
33. Drzwi z biblioteki do sali bankietowej.

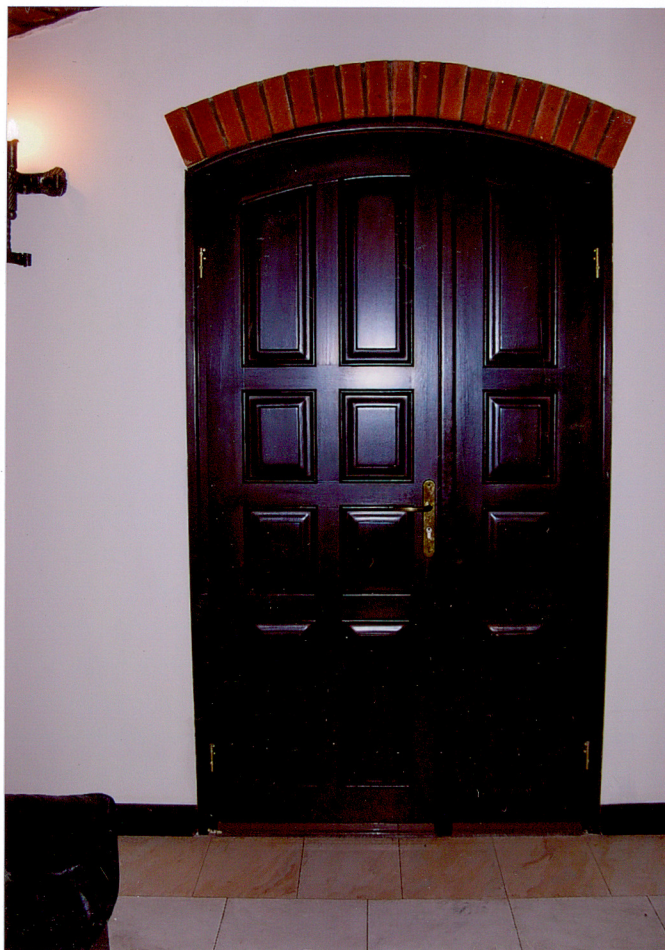
34. Drzwi w piwnicy.
35. Drzwi na poddaszu.
36. Parkiet w d. salonie.
37. Posadzka w holu na parterze.
38. Brama wjazdowa główna.
39. Brama wjazdowa u podnóża skarpy.
