OŚRODEK DOKUMENTACJI
ZABYTKÓW W WARSZAWIE
KARTA EWIDENCYJNA ZABYTKÓW
ARCHITEKTURY I BUDOWNICTWA

PAWILON OGRODOWY (3)

1820-1830 r.
rozbud. 1 ćw.XX w.

MAŁKÓW

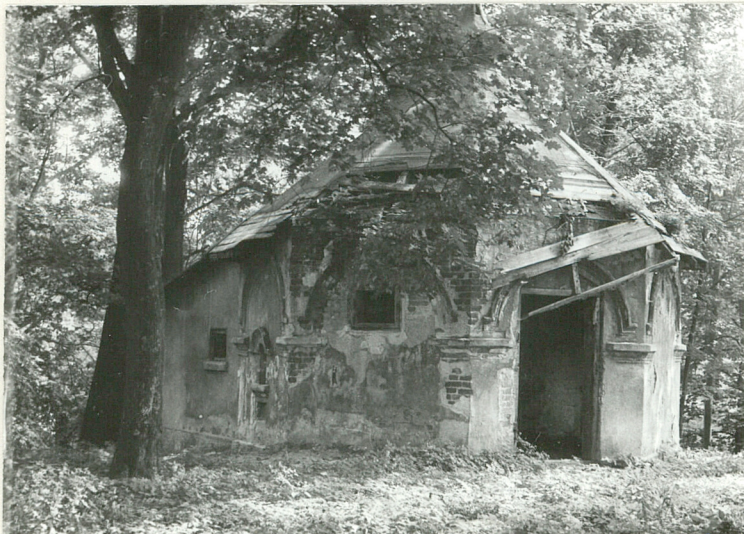
4.

Pawilon ogrodowy wchodzi w skład rezydencjonalnej części założenia dworskiego w Małkowie. Małków położony jest przy szosie asfaltowej Warta-Sieradz, po zachodniej stronie pradoliny Warty. Park z dworem i pawilonem ogrodowym, znajduje się po zachodniej stronie szosy i rozciąga się w terenie urozmaiconym krajobrazowo, częściowo na stromym, pociętym jarami zboczu pradoliny. Park rozplanowany jest na rzucie wieloboku zbliżonego do trójkąta. Ewidencjonowany pawilon ogrodowy ustawiony jest przy górnej krawędzi zbocza pradoliny, przy drodze biegnącej od dworu w kierunku pomnika W. Reymonta i północnego członu parku. Od strony wschodniej pawilonu teren-pocięty jarami-stromo opada w kierunku szosy asfaltowej biegnącej przez wieś. Na tym zboczu zachowała się figura Matki Boskiej a w kierunku południowo-wschodnim dwór-ustawiony dłuższymi ścianami na osi północ-południe, przed który prowadzi malowniczy podjazd od strony narożnika parku. Przy tym dojeździe zachowała się murowana brama z prostokątnym otworem przejazdowym na osi. Natomiast przy zachodnim obrzeżu parku znajduje się się przebudowana, dawna pracownia malarska Andrychiewicza tzw. malarnia. Ewidencjonowany pawilon ogrodowa zwrócony jest elewacją frontową na zachód a od wschodu, do jego pierwotnego korpusu przylega nowsza prostokątna przybudówka.

20. Najpilniejsze postulaty konserwatorskie Remont kapitalny korpusu głównego,rozebranie wtórnej przybudówki;pilne zabezpieczenie przed dalszą dewastacją.

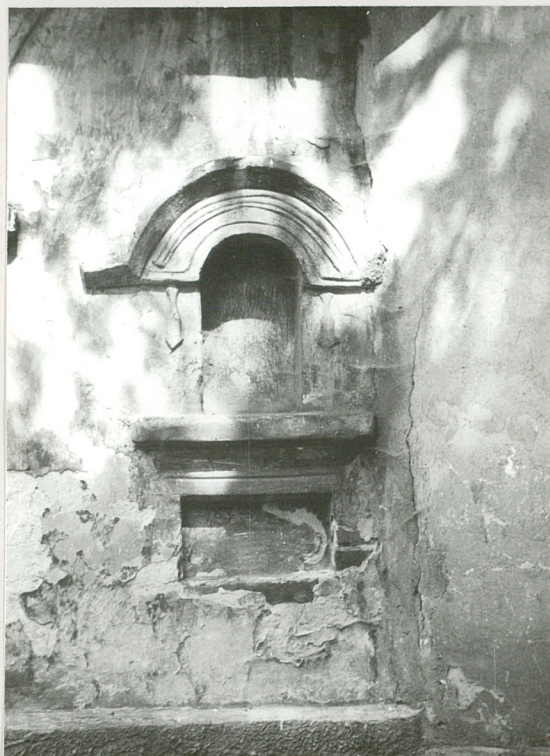
4.

Korpus pierwotny pawilonu ogrodowego wzniesiony na planie foremnego ośmioboku, jednopomieszczeniowy z otworami wejściowymi od zachodu i wschodu. Do pierwotnego korpusu pawilonu później dobudowano od strony wschodniej jednopomieszczeniową przybudówkę prostokątną, skomunikowaną tylko z wnętrzem pawilonu głównego.

Bryła pawilonu obecnie rozczłonowana; pierwotnie-centralna, nie podpiwniczona, parterowa, jednoprzestrzenna i nakryta wysokim dachem ośmio-połaciowym, o kształcie stożka zwieńczonego sygnaturką i metlową iglicą z chorągiewką. Przybudówka wschodnia-niższa, parterowa, również nie podpiwniczona, nakryta niskim dachem jednospadowym, z okapami.

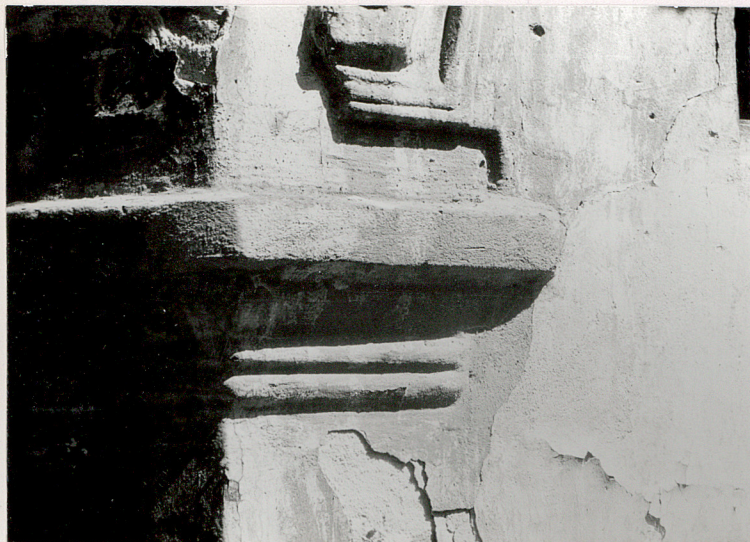
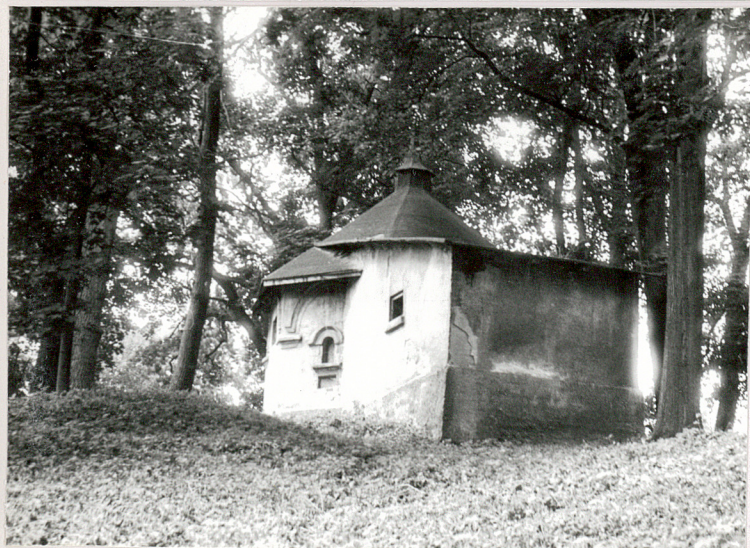
7.

Elewacje korpusu głównego pawilonu i nowszej przybudówki-o zróżnicowanym wystroju architektonicznym; otynkowane gładko. Elewacje pierwotnego pawilonu artykułowane w górnej strefie półkoliście biegnącymi gzymsami profilowanymi, w narożach zaakcentowane odcinkami, wydatnego, profilowanego gzymsu (biegnącego w połowie wysokości ściany). W strefie okapu zachowane fragmenty ozdobnej listwy drewnianej. Elewacja frontowa, zachodnia przepruta prostokątnym otworem drzwiowym, zamkniętym od góry płasko. Dwie dalsze ścianki przeprute otworami okiennymi w kształcie leżącego prostokąta (analogicznymi jak w przybudówce wschodniej). Elewacja wschodnia-symetryczna, nowszej przybudówki-ślepa i wsparta na wysokim cokale; na osi ścianek korpusu głównego-blendy zamknięte od góry półkoliście, z półkolistym gzymsem nadprożnym, wydatnym parapetem podokiennym i płyciną w kształcie leżącego prostokąta.
