KAMIENICA CZYNSZOWA

ŁÓDŹ

11. Zdjęcia, plan sytuacyjny, rzuty

Plac Wolności 3

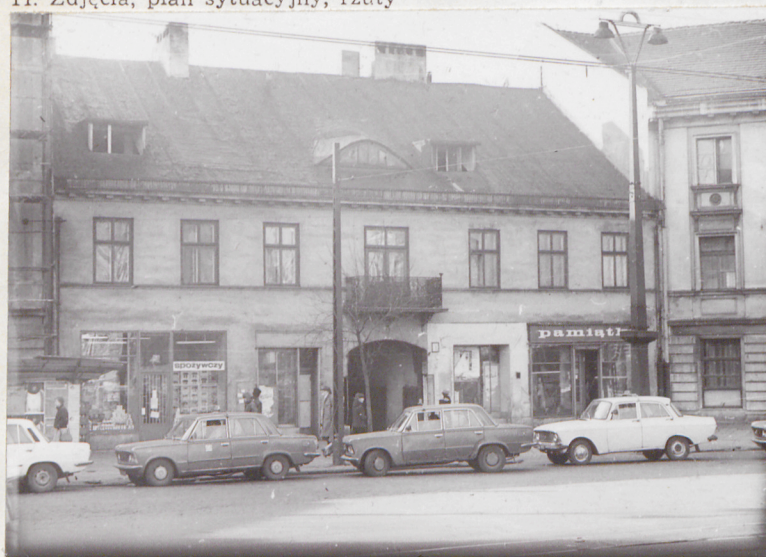
Fasada siedmioosiowa. Na osi środkowej brama zamknięta łukiem  
odcinkowym; nad nią balkon z żeliwną balustradą. Pozostałe otwory  
prostokątne zamknięte prosto. Całość wieńczy gzyms na kroksztynach.  
W połaci dachowej pojedyncza powieka umieszczona na osi  
środkowej i dwie niesymetrycznie ustawione lukarny. Elewacja  
tylna pięcioosiowa. Brama zamknięta łukiem odcinkowym otwory  
okienne zamknięte prosto. W połaci dachowej trzy lukarny.  
Wnętrze nie zachowało żadnych elementów stylowych.
