OGRODZENIE CMENTARZA PRZYKOŚCIELNEGO Z BRAMĄ
w zespole klasztornym bernardynów, ob. mniszek kamedułek

1688 - 1727 r.

Z Ł O C Z E W

ZŁOCZEW — BRAMA Z ODCINKIEM OGRODZENIA
W ZESPOLE KLASZTORNYM

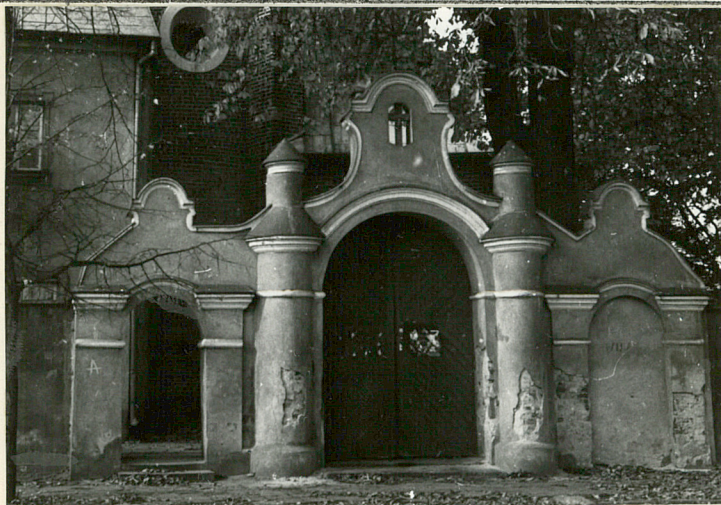
Fot. 1

- konstrukcja w stanie dobrym
- częściowe ubytki tynków (szczególnie w partiach ogro-
- dzenia)
- niewielkie wykwity solne (głównie w okolicach naroż-
- nika przy skrzydle wschodnim klasztoru)
- ubytki w ceramicznym przykryciu korony muru

- naprawa tynków
- uzupełnienia ubytków w przykryciu korony muru
