1. Obiekt

Dwór

2. Czas powstania
pocz. XX w.

Zarębów

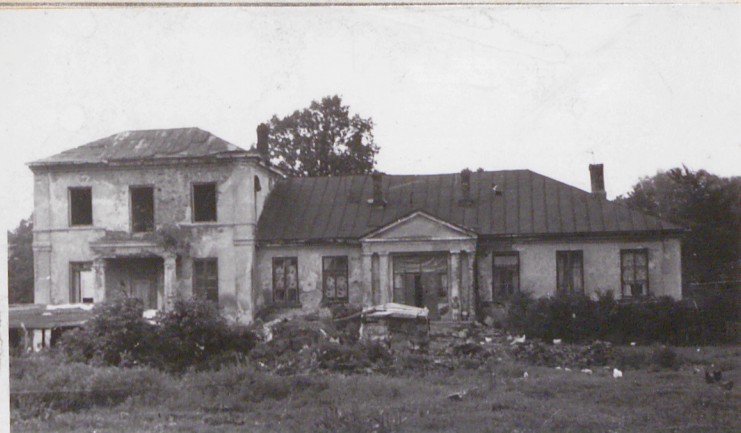
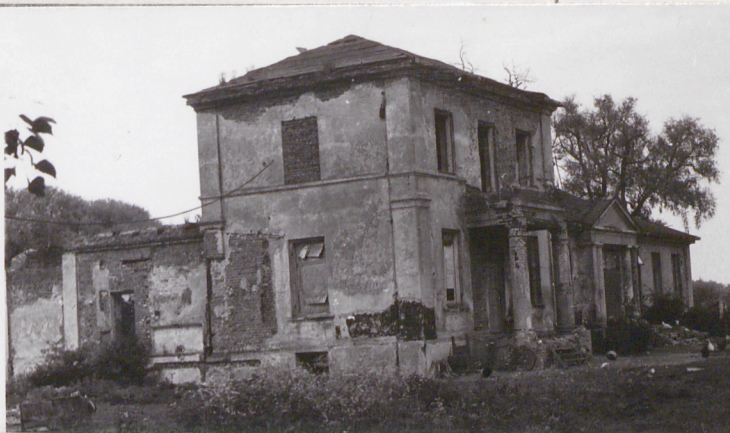
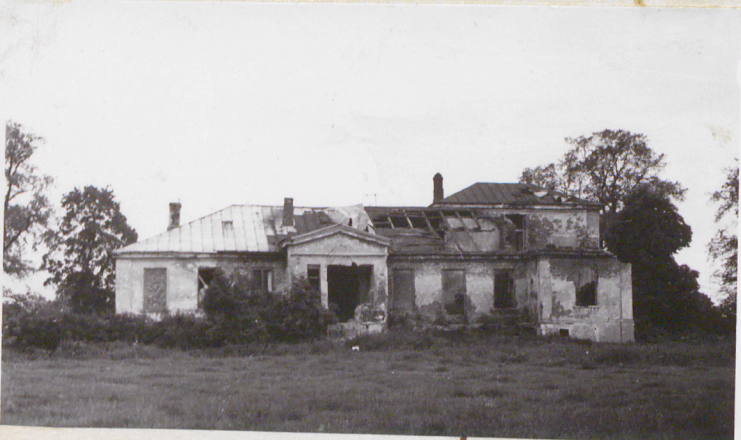
ŻYCHLIN
Zarębów Pałacyk
1:25000
ZARĘBÓW
1. DWÓR
2. KAPLICA
3. SPICHLERZ

Dwór w stylu klasycyzującym, część piętrowa późniejsza.

Dwór usytuowany jest w środkowej części dawnego zespołu. Murowany z cegły. Część wsch. parterowa dach 3-spadowy. Część zachodnia podpiwniczona piętrowa, dach czterospadowy. Układ konstrukcyjny podłużny. Ściany murowane z cegły w układzie blokowym, tynkowane. Stropy drewniane. Między belkami stropu cegły z niepalonej gliny. Konstrukcja schodów drewniana.

Plan złożony z dwóch prostokątów, o osiach prostopadłych z przybudówkami. Obie części dwutraktowe, skrzydło zachodnie piętrowe.

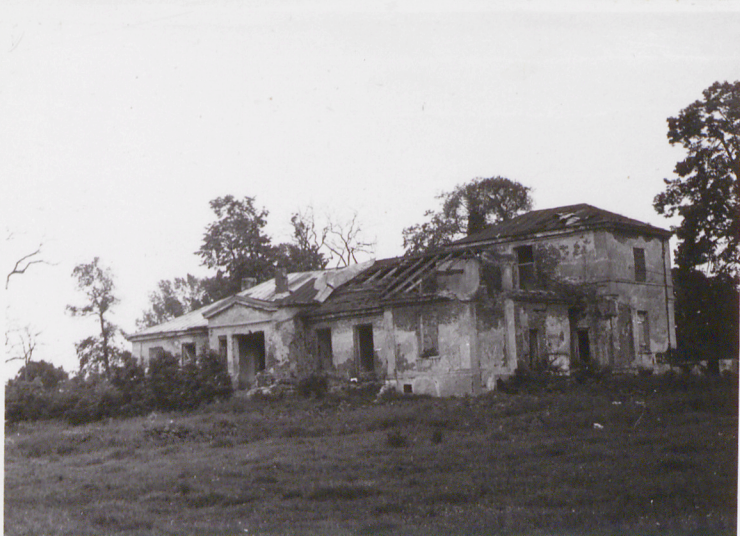
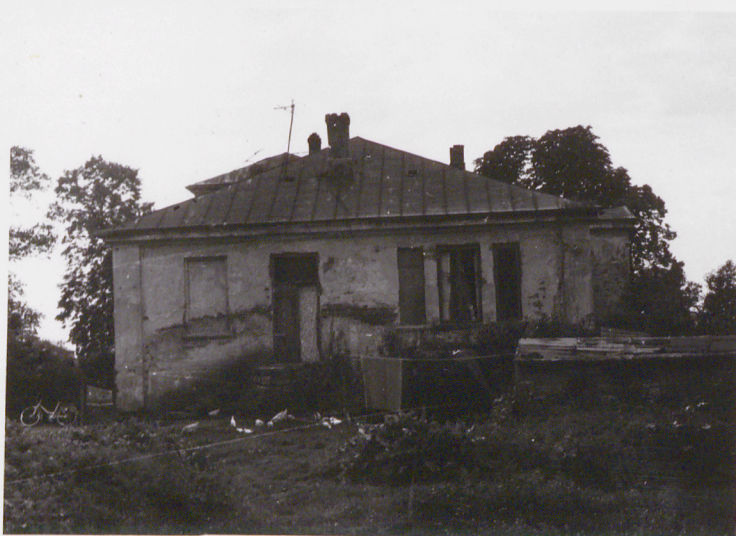
parterowa, odsunięty z osi ganek, cztery półkolumny wspierające gładki gzyms z tympanonem. Na lewo od ganku 2 okna, na prawo 3. Dach 3 spadowy, kryty papą. Ganek w postaci kupy gruzu. Od strony y zach. w części piętrowej: na osi okna na piętrze parterze, oba zamurowane cegłą. Na narożnikach pilastry, z lewej strony zruinowana część parterowa.

Od tyłu dwa ryzality, prawdopodobnie pierwotnie symetryczne do nieistniejącej części budynku. W lewym ryzalicie ślad wejścia i okien. W części środkowej 3 okna. W prawym ryzalicie II okno.. Na lewo w skrzydle wsch. 3 okna..

W szczycie strony parterowej wsch. schodki do drzwi, na lewo od ~~xxix~~ drzwi ślepe okno. Z prawej strony 3 okna, boczne wąskie.
