528/2 Kapliczka pałacowa.

pocz. XX w.

Zarębów

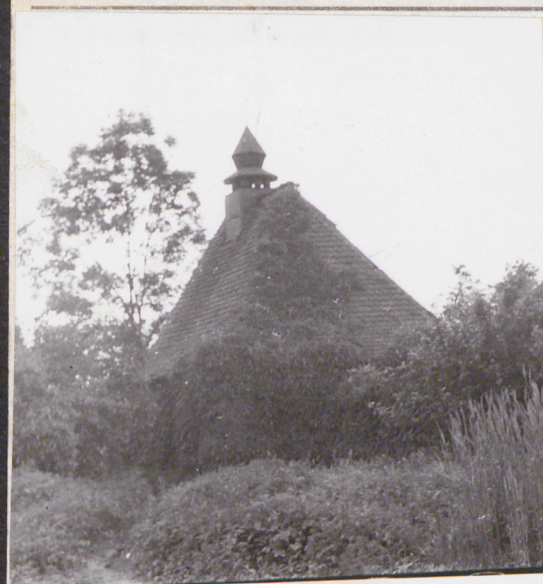
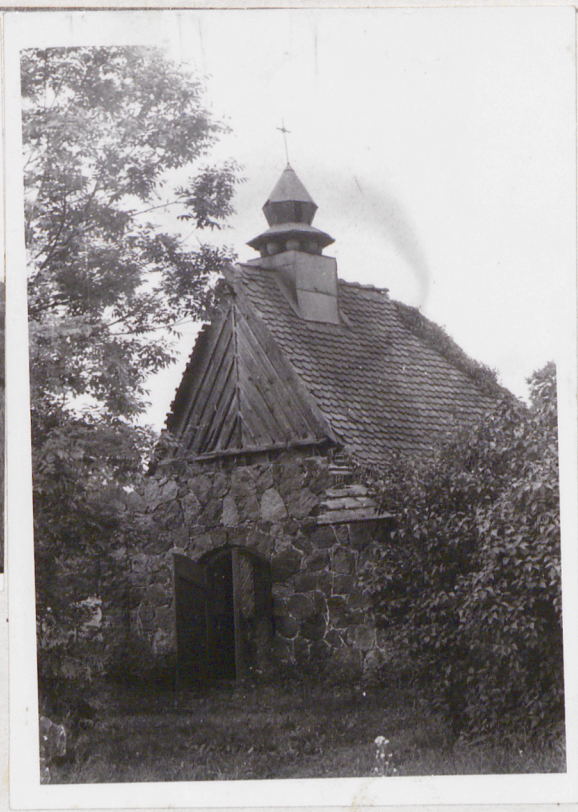
Kaplica usytuowana jest na pld.-zach. od dworu. Kaplica murowana z kamienia polnego i cegły ze skarpami. Mur ceglany w układzie blokowym, mur z kamienia polnego ciosanego, mur cyklopowy. Brama sklepiona łukiem. Dach trzyspadowy. Konstrukcja dachowa drewniana, krokwiowa o pochyłych stolcach, i centralnym stolcu wieszarowym. Okap stolcowy. Na podłodze płyty drewniane. Dach kryty dachówką na deskach. Ściana szczytowa na wysokości dachu drewniana. Deski w układzie dwuskośnym, z nabitymi listwami na złączach. Na dachu sygnaturka z blachy.

Rzut prostokąta. Bryła prosta nakryta trzyspadowym dachem. Drzwi wejściowe sklepione łukiem. Plan prostokąta z wejściem w osi.

Bryła: niski prostopadłościan nakryty wysokim trzyspadowym dachem. Wewnątrz ściany tynkowane i malowane. Na ścianach bocznych okna, w ścianie tylnej drzwi pojedyncze, podobne do wejściowych. W elewacji frontowej drzwi wejściowe. Murowana ściana frontu niższa od ścian bocznych. Szczyt wypełniony deskami w układzie dwuskośnym. Sygnaturka w postaci stożka wspartego na kulach i dwu stożków stykających się podstawami, dolny ścięty, zwieńczony krzyżem. Ściany boczne tynkowane, naroża z cegły. Pas pojedynczej cegły poniżej okapu dachu. Małe okna pod pasem z cegły sklepione łukowato. Od tyłu ściana ceglana, tynkowana, we wnęce drzwi. Mur ceglany tynkowany z trzema filarami.

Stolarka okienna drewniana pojedyncza. Drzwi wejściowe typu bramowego z górą łukową z klepek w układzie romboidalnym, nabijane ćwiekami.

14. Kubatura	15. Powierzchnia użytkowa	16. Przeznaczenie pierwotne	17. Użytkowanie obecne
100 m <sup>3</sup>	30 m <sup>2</sup>	Kaplica	Kaplica
18. Prace budowlane i konserwatorskie, ich przebieg i dokumentacja		19. Stan zachowania (fundamenty, ściany zewnętrzne, ściany wewnętrzne, sklepienia, stropy, konstrukcje dachowe, pokrycie dachu, wyposażenie i instalacje)	
		<p>Stan murów dość dobry, z części odpada tynk. Stan konstrukcji dachu ogólnie dobry, jedna krokiew narożna załamana.</p> <p>Brak części konstrukcji wieszakowej, usztywniającej w osi podłużnej. Deski szczytu zmurszałe. Sygnaturka skorodowana. Mur zniszczony po wierzchu. Stan pokrycia dość dobry, wymaga uzupełnień.</p>	
20. Najpilniejsze postulaty konserwatorskie			
Naprawić dach, wymienić krokiew.
