1. Obiekt

462/1 KOŚCIÓŁ p.w. WNEBOWZIĘCIA N.M.P.
w zespole klasztornym oo. BERNARDYNÓW

WARTA

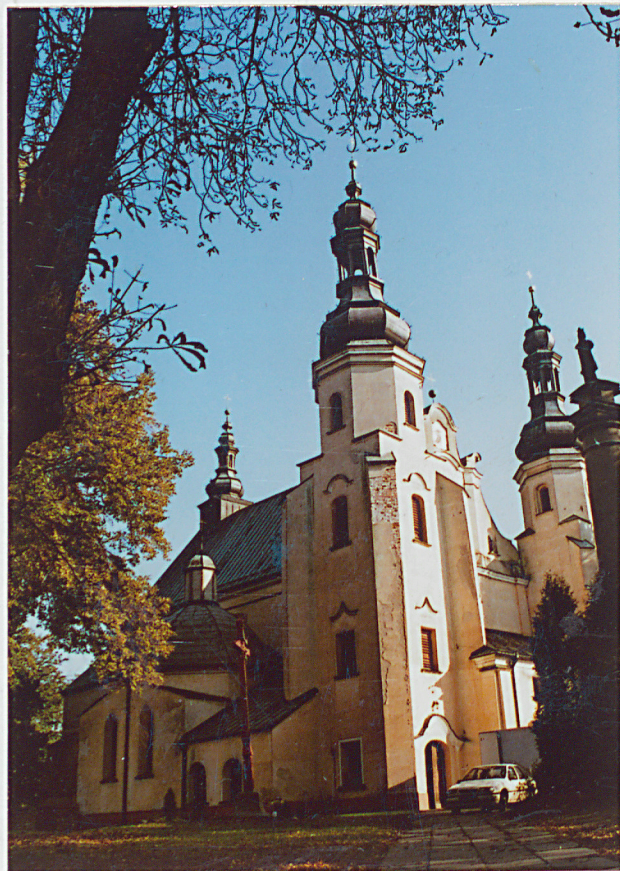
1. Widok ogólny
2. Plan sytuacyjny
3. Prezbiterium, widok od pn.-wsch.
4. Widok wieży kościoła z wirydarza klasztoru
5. Rzut
6. Zachodnia elewacja kościoła
7. Szczyt fasady zachodniej

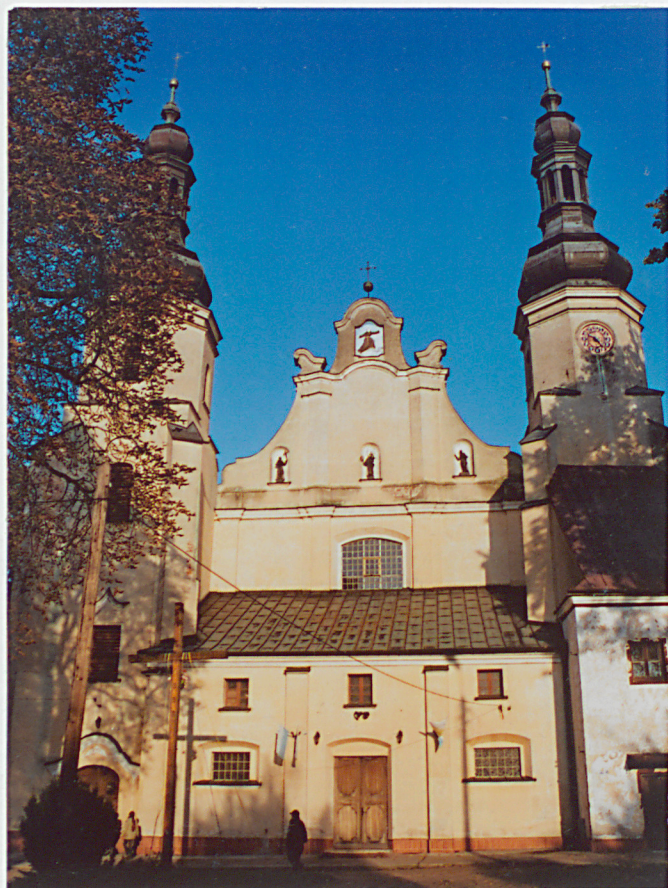
6.

Stan zachowania obiektu dość dobry. Na elewacjach widoczne ślady zawilgocenia i ubytki tynku. Zawilgocenia i drobne spękania wewnątrz.

Usunięcie przyczyn zawilgocenia. Remont elewacji tynkowanych.

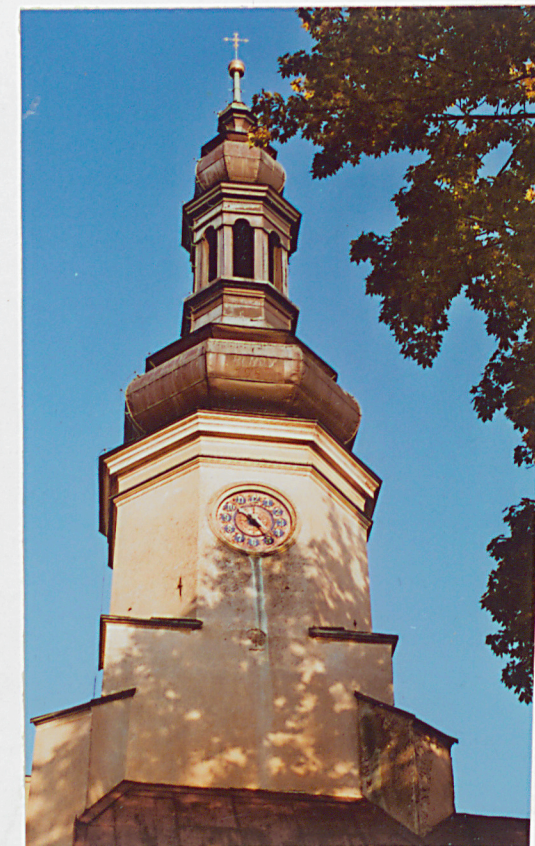
8. Wieża od pd.-zach.
9. Wieża od pn.-zach.
10. Wejście od kościoła z kruchty
11. Wnętrze kruchty
12. Widok wnętrza kościoła
13. Widok prezbiterium z ołtarzem głównym

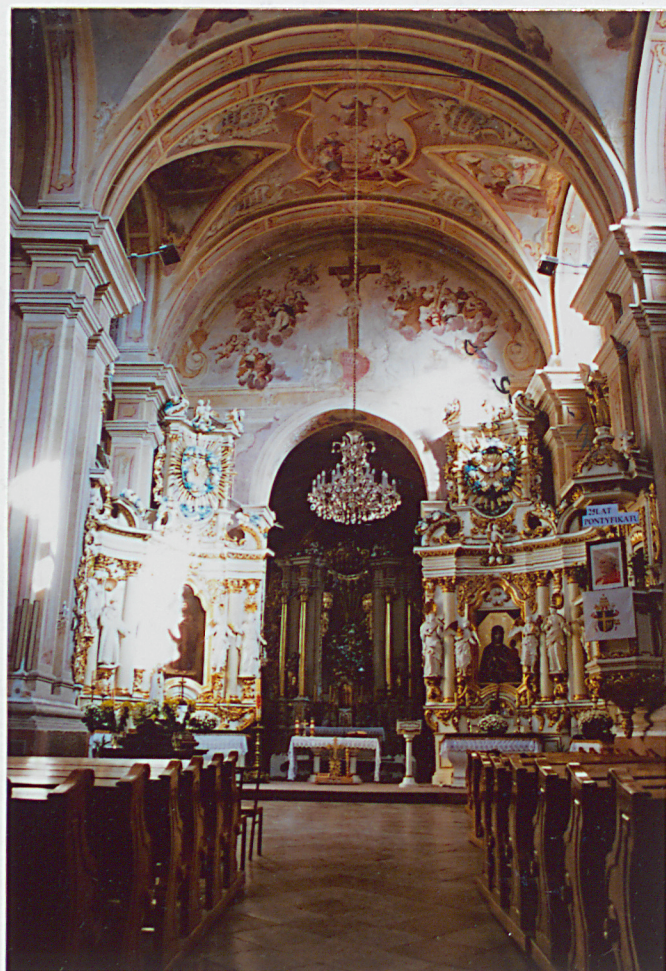
12.

cd. pkt. 13. Dźwigają one bogate belkowanie na którym oparte jest sklepienie kolebkowe na gurtach, z lunetami. Analogiczne sklepienie występuje w prezbiterium. Nawę od prezbiterium dzieli ściana tęczowa przepruta arkadą o smukłych proporcjach zamkniętą półkoliście. Główne elementy wystroju wyposażenia kościoła to bogate architektoniczne ołtarze barokowe: główny i dwa zespoły ołtarzy bocznych umieszczonych w narożach ściany tęczowej. Ściany nawy zdobią trzy obrazy sztalugowe wiązane z Tomaszem Dolabellą: „Sąd nad św. Stanisławem Biskupem”, „Gniew Boży” oraz „Wizja św. Antoniewgo”. Ponadto znajdują się w kościele dzieła plastyki nagrobnej: późnorenesansowy sarkofag Rafała z Proszowic ufundowany przez prymasa Jana Lipskiego, wykonany z marmuru i również marmurowa płyta nagrobna błogosławionego Melchizedecha /zm. 1480r/. Sklepienie kościoła zdobi rokokowa polichromia autorstwa Walentego Żebrowskiego, malarza bernardyńskiego. Powstała w 3 ćw. XVIII wieku. Charakteryzuje ją bogactwo rozwiązań formalnych i kolorystycznych. Kolejne przedstawienia to: na sklepieniu w prezbiterium scena Wniebowzięcia NMP w otoczeniu Chórów Anielskich, na ścianie tęczowej Apoteoza Chrystusa Ukrzyżowanego, na sklepieniu nawy sceny z życia i cudów błogosławionego Rafała z Proszowic. Wewnątrz kaplica rozcłonkowana uproszczonymi elementami porządku doryckiego. Dopełnienie wystroju stanowi bogata dekoracja sztukatorska podniebia kopuły o kasetonowych formach. Ściany Kaplicy św. Anny zdobią sceny z życia Anny i Joachima. Na pendentywach kopuły personifikacje czterech cnót.

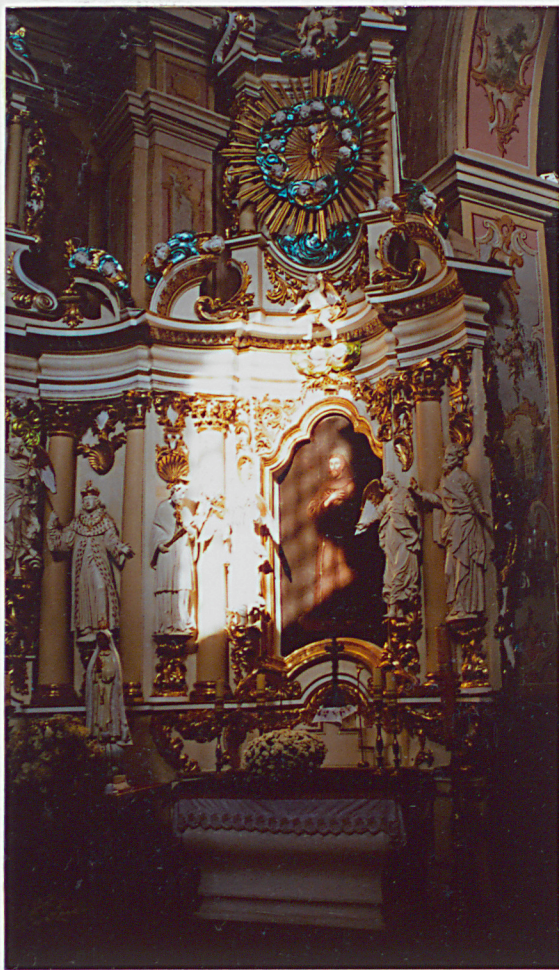
14. Ołtarz boczny- ściana pd.
15. Ołtarz boczny – ściana pn.
16. Ołtarz boczny – ściana pn.
17. Gloria na ścianie szczytowej w prezbiterium
18. Filary między I i II przęsłem nawy

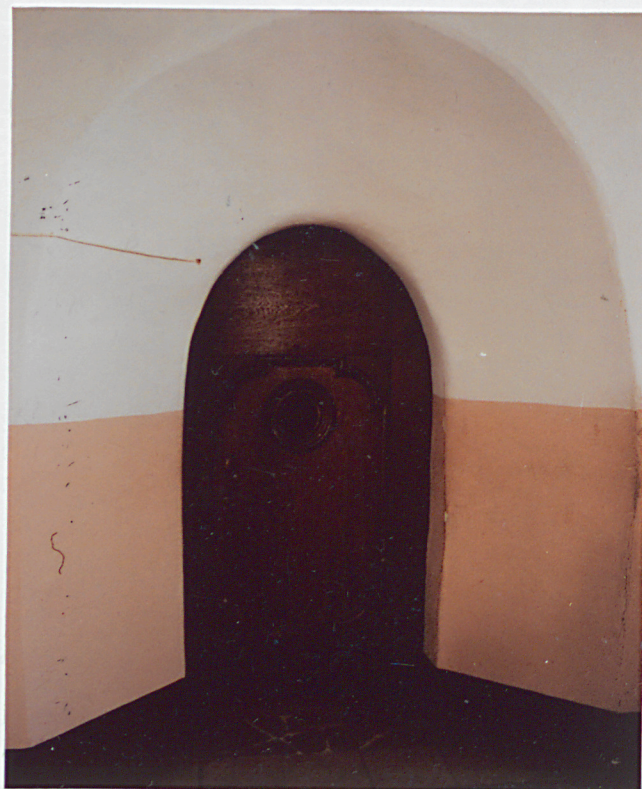
19. Drzwi prowadzące z kruchty na krużganek
20. Empora organowa
21. Prospekt organowy
22. Brama na teren kościelny – widok od zachodu
23. Mur z bramą – widok od pn.-zach.

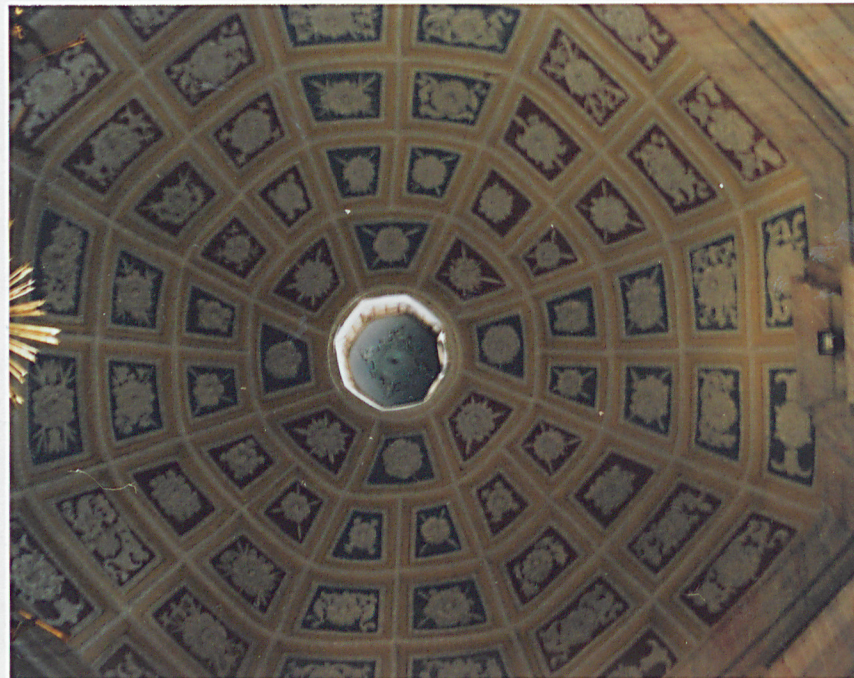
24. Kopuła w kaplicy św. Anny
25. Widok na kaplicę św. Anny od wschodu
26. Polichromia sklepienia – I przęsło od prezbiterium
27. Polichromia środkowego przęsła sklepienia

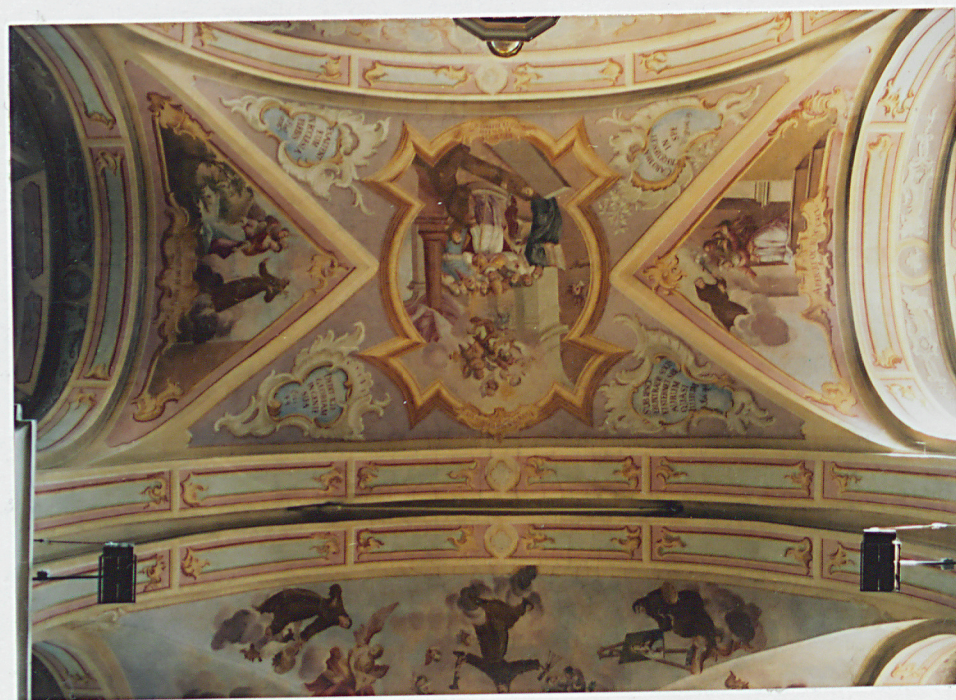
28. Polichromia III przęsła od prezbiterium
29. Polichromia sklepienia – widok od prezbiterium
