KAPLICA P.W. ŚWIĘTEJ BARBARY

H62/3 w zespole klasztornym OO. BERNARDYNÓW

1726 r.

WARTA

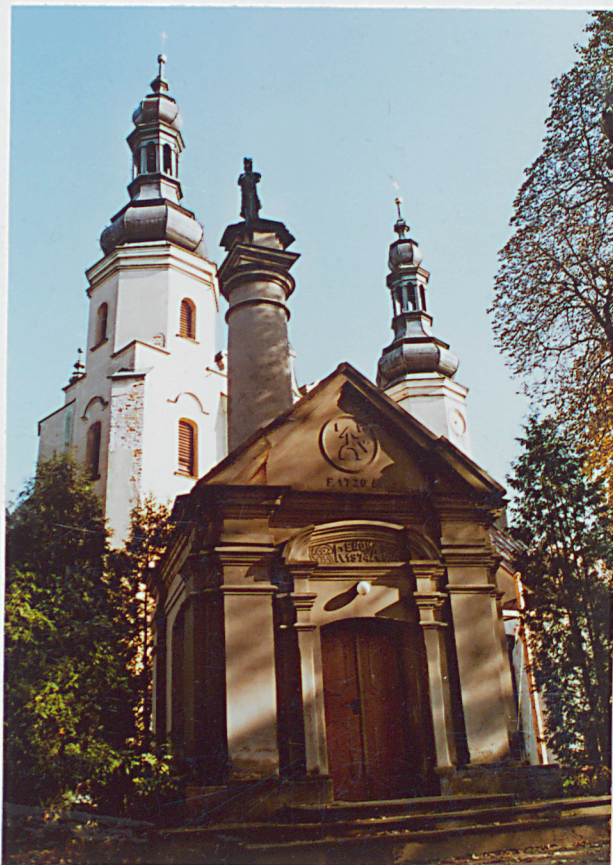
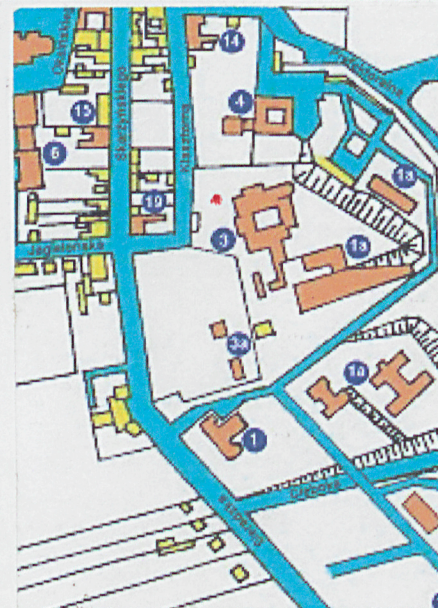
11. Zdjęcia, plan sytuacyjny, rzuty

1. Elewacja frontowa kaplicy ś. Barbary
2. Plan sytuacyjny
3. Widok kaplicy od pn.-wsch.
4. Rzut kaplicy
