KAPLICA CMENTARNA I DZWONNICA

WARTA

## 12. Autorzy, historia obiektu, okreslenia stylu

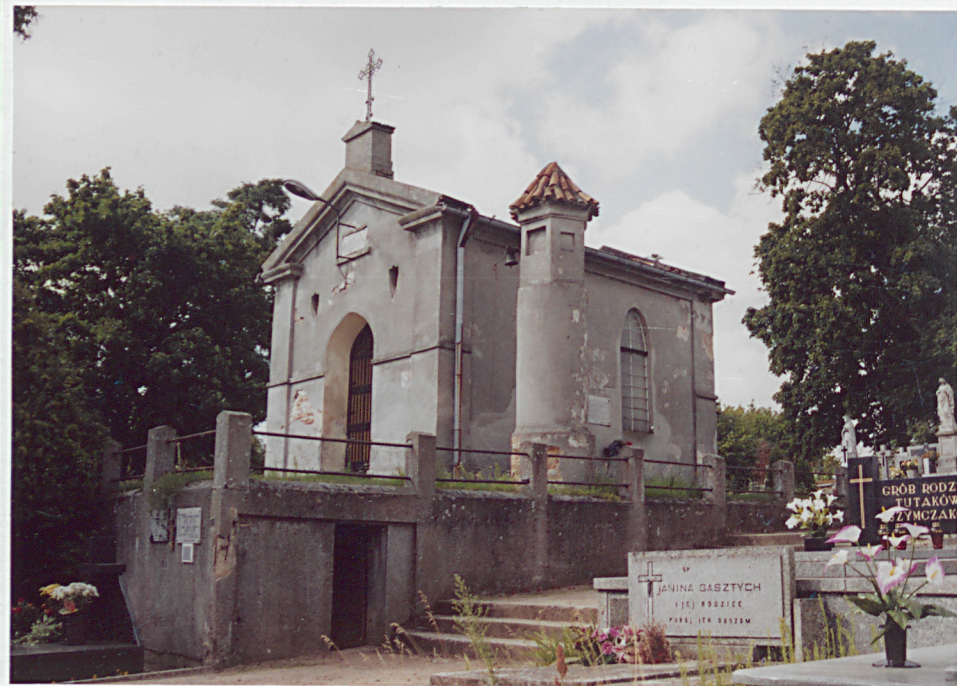
1. Widok od pn.-wsc
2. Plan orientacyjny
3. Rzut przyziemia
4. Plan sytuacyjny
5. Widok drzwi od wewnątrz
6. Krata na podeście schodów
7. Wejście do kaplicy
8. Dzwonnica
9. Widok od pn.-zach.
10. Widok od pd.-zach.
11. Okno
12. Widok wnętrza-narożnik pn.-zach.
13. Widok wnętrza, narożnik pd.-zach.
- 14-17. Kruchta

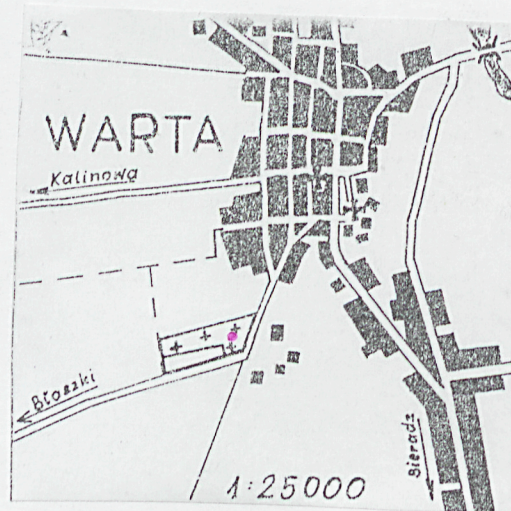
2.

Cmentarz zlokalizowany u zbiegu ulic Świętojańskiej i Błazkowskiej. Na wzniesieniu w formie tarasu z rurowym ogrodzeniem na słupach zlokalizowana kaplica cmentarna i w niewielkim oddaleniu od niej dzwonnica. Kaplica założona na planie prostokąta, podpiwniczona. Murowana z cegły wiązanej zaprawą piaskowo – wapienną. Strop płaski drewniany. Wieżba dachowa drewniana. Dach dwuspadowy kryty papą. W zwieńczeniu zamknięty trójkątnie postument z krzyżem. Elewacje szczytowe jednoosiowe. Frontową wyróżnia otwór drzwiowy o wydłużonych proporcjach, zamknięty łukiem półkolistym. Powyżej symetrycznie rozstawione otwory wentylacyjne w kształcie odwróconego trójkąta. Na osi płycina z zatartą inskrypcją. Naroża ujęte lizenami dźwigającymi trójkątny szczyt. W elewacji tylnej na osi nisza zamknięta półkoliście. Nad nią prostokątna wnęka i analogiczne otwory wentylacyjne. W połowie wysokości delikatny gzyms opasujący ścianę frontową. W elewacji tylnej opasuje lizeny i uniesiony wyżej, dzieli ścianę na wysokości nadłucza niszy w opasce o identycznej formie. Elewacje boczne z dwoma osiami otworów okiennych o wydłużonych proporcjach, zamkniętych półkoliście. Okna w ramach metalowych, dzielonych słupkiem i ślemieniem, ze szprosami wydzielającymi poziome prostokątne kwatery białego szkła. Ściany zewnętrzne pokrywa tynk wapienny z narzuconą szlichtą drobnoziarnistą. Wnętrze jednoprzestrzenne, tynkowane. W ścianie zachodniej nisza z krucyfiksem. Na podwyższeniu niewielka mensa ołtarzowa. Posadzka betonowa, wejście do krypty odeskowane. Krypta murowana z cegły, otynkowana, sklepiona kolebkowo. Wewnątrz trumny drewniane i cynowe. Dzwonnica w kształcie słupa na planie owalnym. Zwęża się ku górze dwoma uskokami. Szczyt sześcioboczny zamknięty stożkiem krytym dachówką mnicz – mniszka. Tynkowana z narzuconą szlichtą.

Stan zachowania obiektu bardzo zły. Zmurszałe tynki. Miejscami zlasowana cegła. Wewnątrz kaplicy zawilgocenia ścian, grzyb na wysokości stropu. Krypta zaniedbana. Trumny pootwierane. Szczątki ludzkie porozrzucane.

Skuć zniszczone tynki, zlikwidować przyczyny zawilgocenia. Uzupełnić tynki. Naprawić więźbę dachową. Wymienić całe deski lub końcówki po wykonaniu ekspertyzy technicznej. Wymienić pokrycie dachowe.
