1. Obiekt zabytkowy

KOLEGIUM JEZUICKIE /KLASZTOR/

2. Miejscowość

RAWA MAZOWIECKA

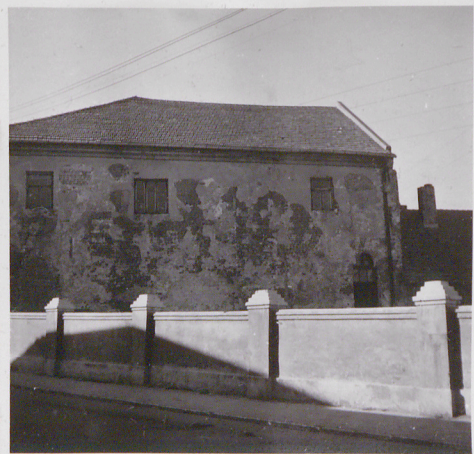
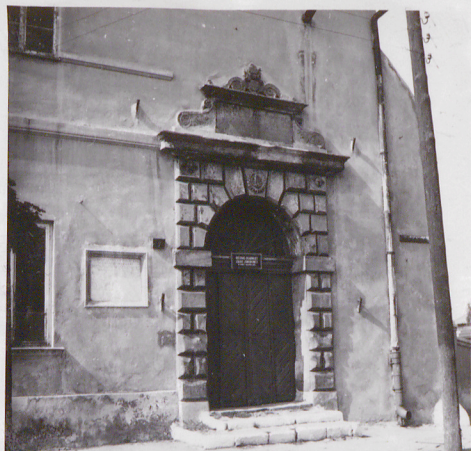
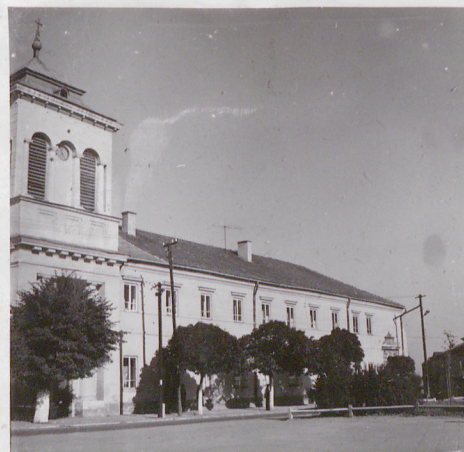
Murowany piętrowy, na rzucie prostokąta z ryzalitem. Elewacja zewnętrzna frontowa z gzymsami, ogrodowa oszkarpowana, dach dwuspadowy, portal barokowy. Wewnątrz sklepienia kolebkowe z lunetami.

Rok	Wyszczególnienie prac	K o s z t tys. zł
1958	Wymiana pokrycia dachowego - wykonane przez P.P.R.N.	350,-

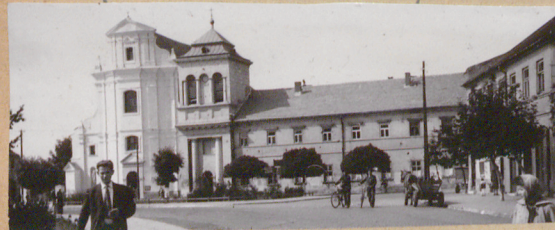
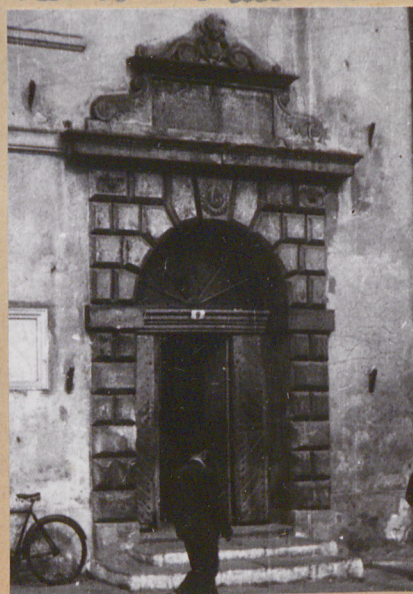
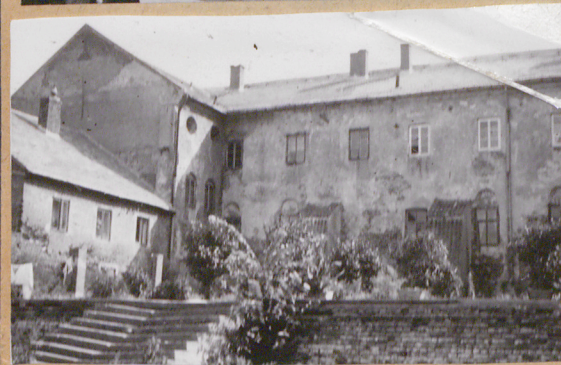
31. Szkic sytuacyjny, plan schematyczny, uwagi opisowe, fotografia

murowany, piętrowy, nie rucie prostokąta z wyzłatem.
Elewacja frontowa z gzymsami kordowymi, ogrodo-
wa okraszona, dach dwuspadowy, portal bara-
nowy. Wewnątrz sklepienie kolebkowe z lunetami.

Rok	Wyszczególnienie prac	Koszt tys. zł
1958	wykonanie pokrycia dachowego - wykon. przez P. B. W. R. N.	350.000
