1. Obiekt

ZAMEK KSIĄŻĄT MAZOWIECKICH

2. Czas powstania
1355-1370

3. Miejscowość
R A W A
M A Z O W I E C K A

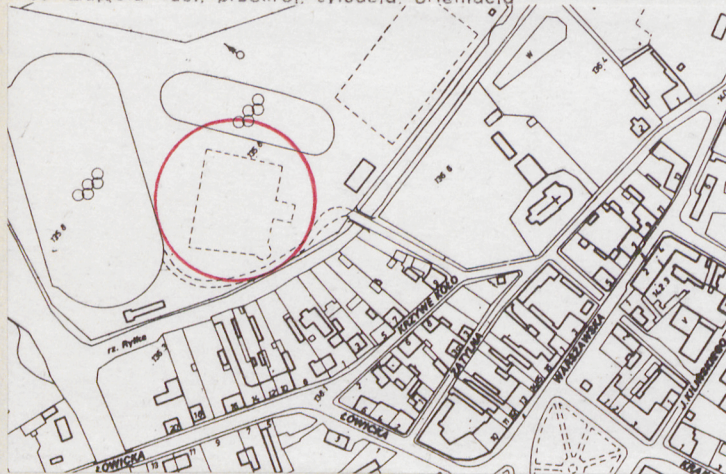
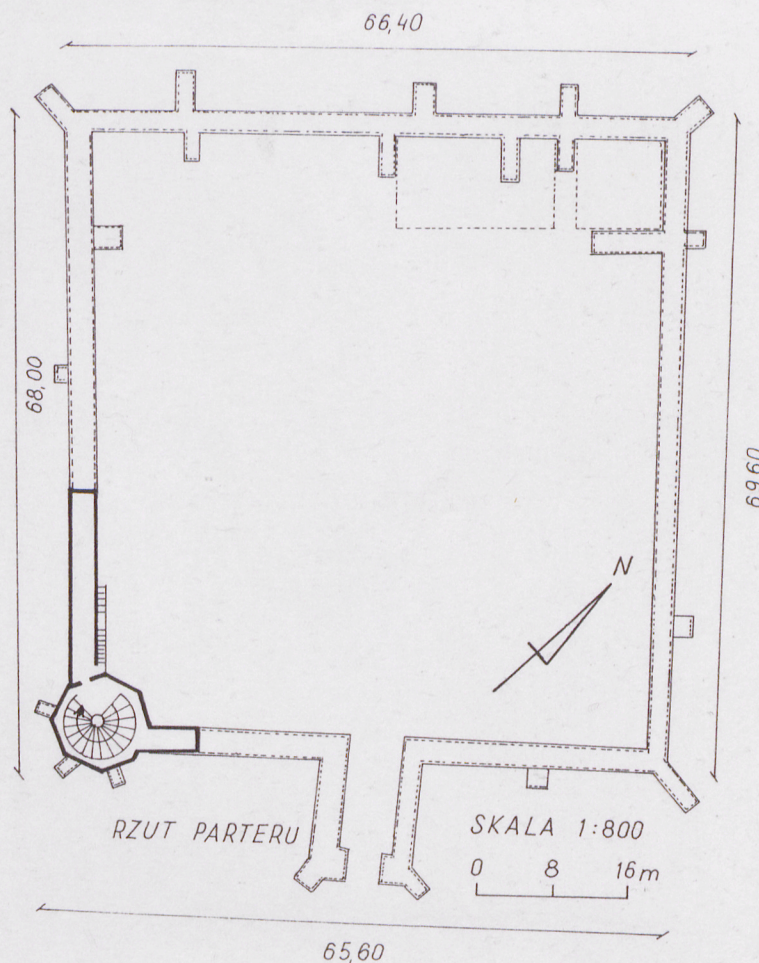
11. Zdjęcia rzut, przekrój, sytuacja, orientacja

Zamek położony w północnej części miasta na łąkach w widłach rzeki Rawki i Rylki. Elewacją wjazdową zwrócony ku południu. Założony na planie nieco nieregularnego, zbliżonego do kwadratu trapezu o wielkości 68x64 m.

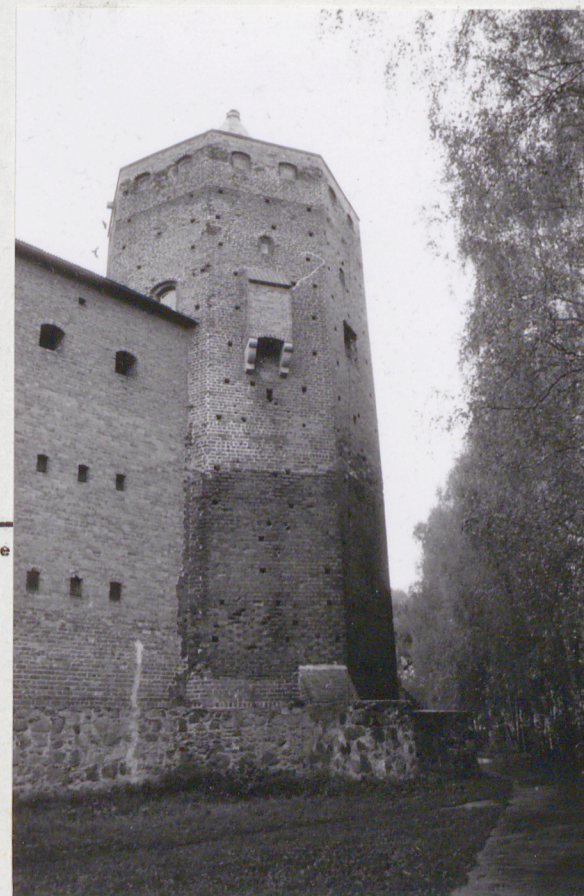
2. Wieża od pd - zach

Przy wieży zrekonstruowane dwa odcinki (ok. 7 m i 20 m) murów obwodowych z krenelażem (w którym prostokątne, zamknięte półkole strzelnice) i dwusadowym drewnianym daszkiem nad chodnikiem obronnym. Mury zakończone sztrabowaniem. W grubości muru przylegające do wieży od pn. dwupoziomowe, oświetlone kilkoma małymi okienkami pomieszczenie, do którego wejście od wschodu, tuż przy wieży. W połowie zrekonstruowanego odcinka kurtyny zach. skarpa zewnętrzna.
