1. Obiekt zabytkowy

KOŚCIÓŁ CMENTARNY p.w. św. ROCHA

PARZĘCZEW

XVII

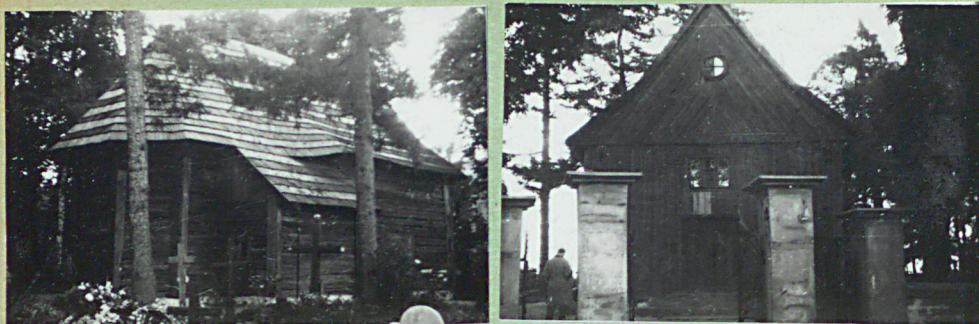
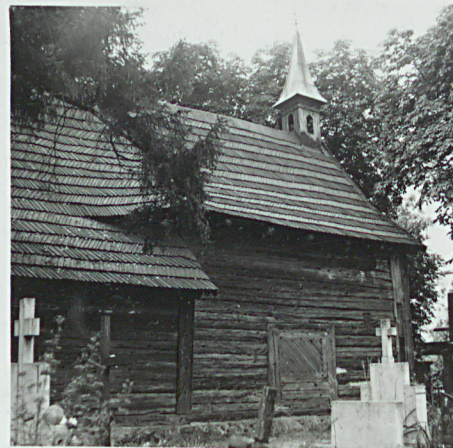
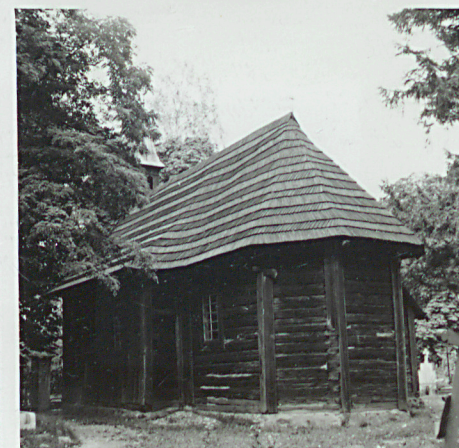
31. Szkic sytuacyjny, plan schematyczny, uwagi opisowe, fotografia

kościół na cmentarzu grzebalnym. orientowany, drewnia-
ny, konstr. szkieletowa. Nawa na planie prostokąta
z węższym, niedługościennie zamkniętym prezbiterium,
przy nim od pn. prostokątna zakrystia. Stropy płaskie.
Chór muzyczny nadwieszony. Fasada zad. i suwana pd.
ozdobiona. Dach gontowy, dwuspadowy z wysuniętym
okapem,
