1. Obiekt

Budynek mieszkalny

Rawa Mazowiecka

Plac J. Piłsudskiego 12

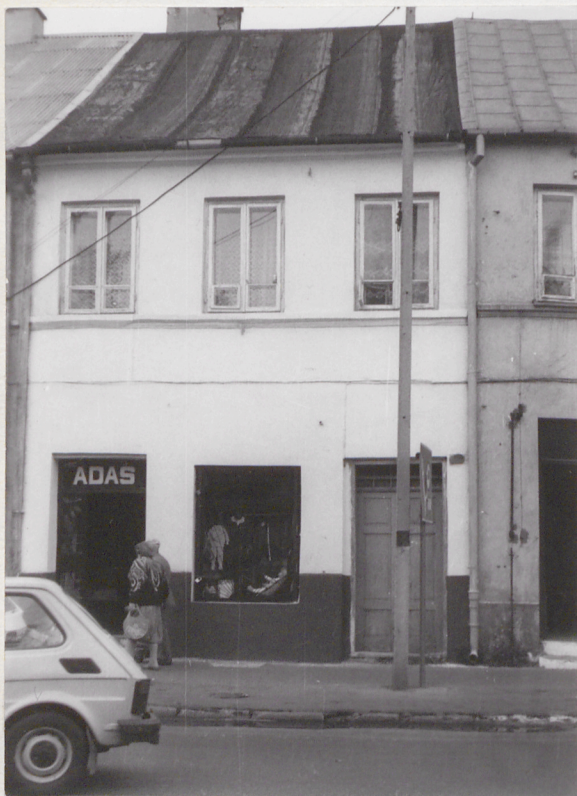
ELEWACJA POŁUDNIOWA

Elewacja południowa, frontowa, trzyosiowa, dwukondygnacyjna. W osi środkowej I kondygnacji okno wystawowe. Na osi lewej, drzwi drewniane, oszklone, do sklepu. W osi prawej drzwi wejściowe do budynku, drewniane, dwuskrzydłowe, płycinowe. W II kondygnacji na osiach okna drewniane, dwudzielne, pod którymi dwuuskokowy gzyms podokienny, na całej szerokości fasady. Gzyms trzyuskokowy pod dachem, zamyka elewację.

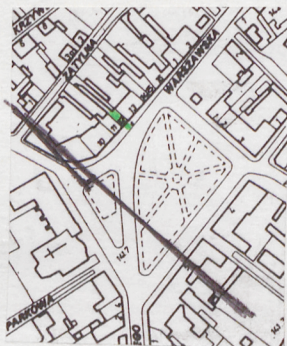
1:200

Rzut na planie prostokąta. Dwutraktowy, z klatką schodową w części zachodniej.

Bryła budynku dwukondygnacyjna, podpiwniczona, z niemieszkalnym poddaszem, kryta dachem dwuspadowym.
