1. Obiekt **Kościół filialny p.w. św. Barbary**

2. Czas powstania  
poc. XVI,  
XIX, 1981 r.

Wieluń

98 - 300 Wieluń  
ul. Joanny Żubr 39

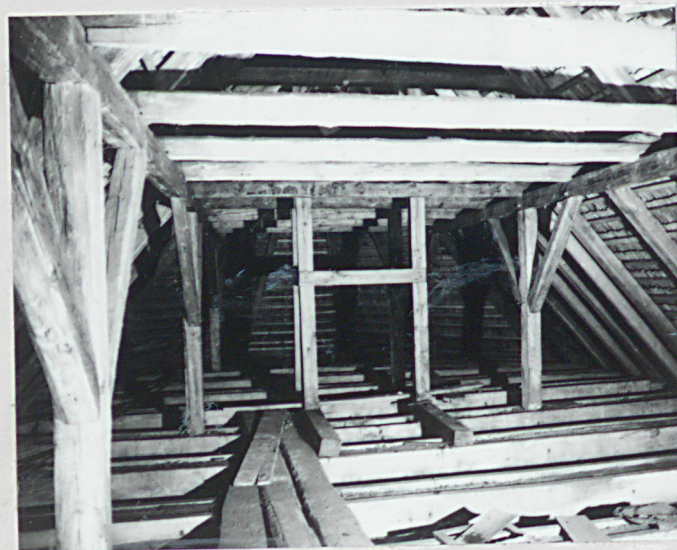
4

**Wieźba dachowa** - drewniana, o jednorodnym ustroju jętkowym z podwójnym rzędem słupów podpierających płatwie; usztywniona w kierunku wzdłużnym mieczami łączącymi słupy z płatwiami. Składa się z czterech pełnych kozłów krokwiowych / 1 nad prezbiterium i 3 nad

nawą/. Konstrukcja pod sygnaturkę słupowa, wmontowana między pierwszy a czwarty więzar od wsch., prawdopodobnie wtórna. Składa się z czterech słupów, usztywnionych ryglami, wzdłużnie umocowanych w podwalinie, spoczywającej na belkach wiązarowych; górna część konstrukcji zapewne starsza. Elementy więźby darte piłą i ciosane; złącza na czop, kołkowane; znakowane ciesielskimi znakami montażowymi / zachowanymi częściowo / w formie cyfr rzymskich, umieszczonych na mieczach. Wymiary elementów konstrukcyjnych: słup 17x14 cm, płatew 15x14 cm, jętka 15x15 cm, belka wiązarowa 25x23, krokiew 15x15 cm, miecze 13x12 cm.

1. Widok ogólny kościoła od zach.
2. Podmurówka pod prezbiterium
3. Strop prezbiterium
4. Wieżba dachowa nad prezbiterium i nawą - widok ogólny.
5. Wieżba dachowa nad nawą - widok na zach. ścianę szczytową.
6. Wieżba dachowa - strona pd.
7. Konstrukcja pod sygnaturką.
8. Okno prezbiterium.
9. Okno nawy.
- 10.Drzwi zewnętrzne - w fasadzie
- 11.Drzwi zewnętrzne do prezbiterium
- 12.Elewacja pd.
- 13.Szczyt w elewacji zach.
- 14.Motyw muszli w elewacji zach.
- 15.Sygnaturka w szczycie zach.
- 16.Sygnaturka nad tęczą.
- 17.Wnętrze widok na prezbiterium.
- 18.Wnętrze widok na emporę chórową.
- 19.Ołtarz główny.
- 20.Ołtarz boczny p.w. św. Rocha.
- 21.Ołtarz boczny p.w. św. Rozalii
- 22.Obraz św. Jana Chrzciciela - przy emporze chórowej.
- 23.Obraz św. Bartłomieja.
