1. Obiekt

KOŚCIÓŁ PARAFIALNY P.W. NAJŚWIĘTSZEJ MARII PANNY POCIESZENIA  
I ŚW. STANISŁAWA BISKUPA I MĘCZENNIKA

RĘCZNO

6 wkładek do karty ewidencyjnej zabytków architektury i budownictwa

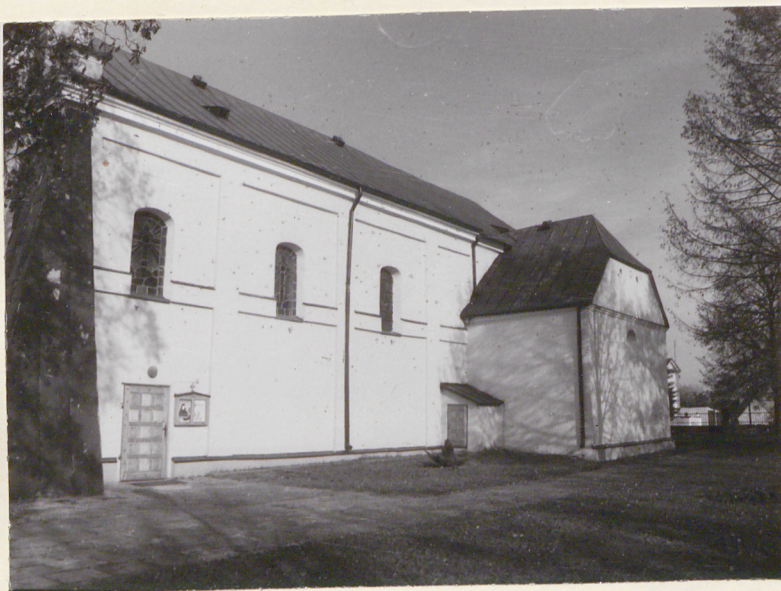
4. Elewacja zachodnia i narożnik południowo-zachodni. Widok od południowego-zachodu.
5. Elewacja południowa – nawa, kaplica południowa i przybudówka osłaniająca wejście do krypty. Widok od południowego-zachodu.

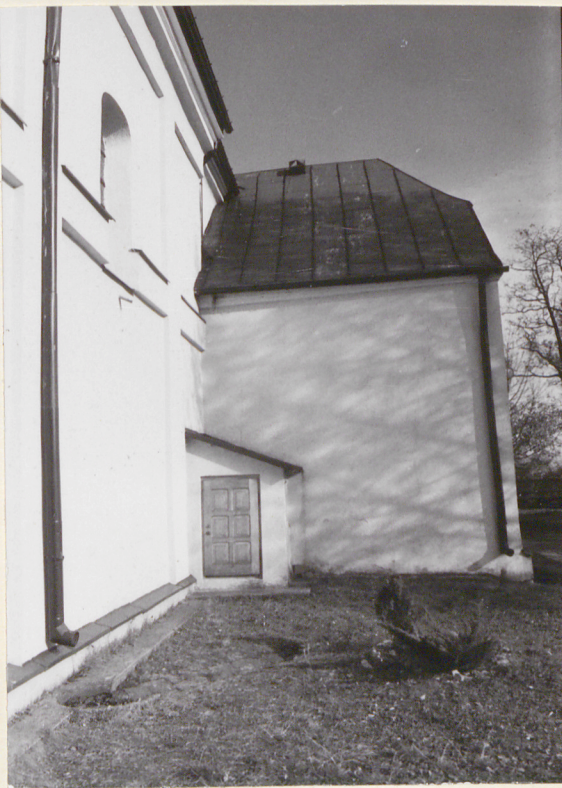
6. Fragment południowej ściany nawy oraz zachodnie ściany kaplicy południowej i przybudówki osłaniającej wejście do krypty. Widok od zachodu.
7. Elewacja południowa – południowa ściana kaplicy południowej i przybudówki osłaniającej wejście do krypty. Widok od południowego-zachodu.

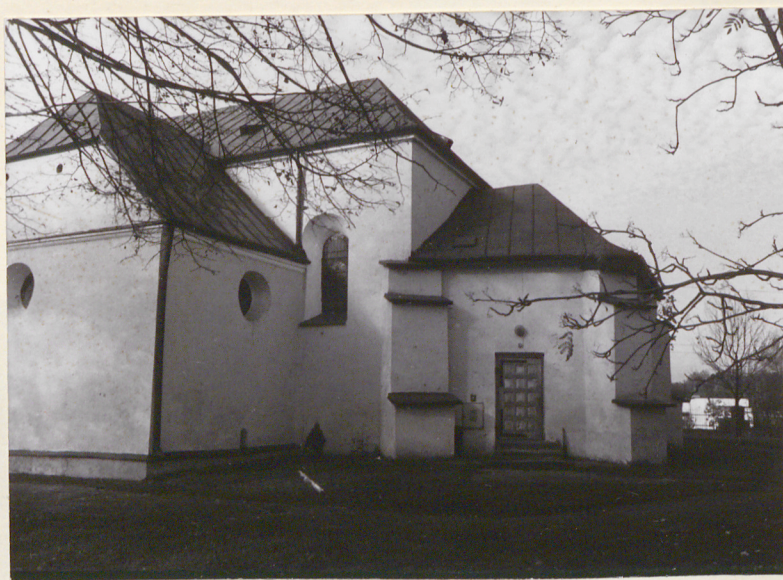
8. Elewacja południowa – kaplica południowa (ściana południowa i wschodnia) oraz prezbiterium i zakrystia. Widok od południowego-wschodu.
9. Widok ogólny od południowego-zachodu.

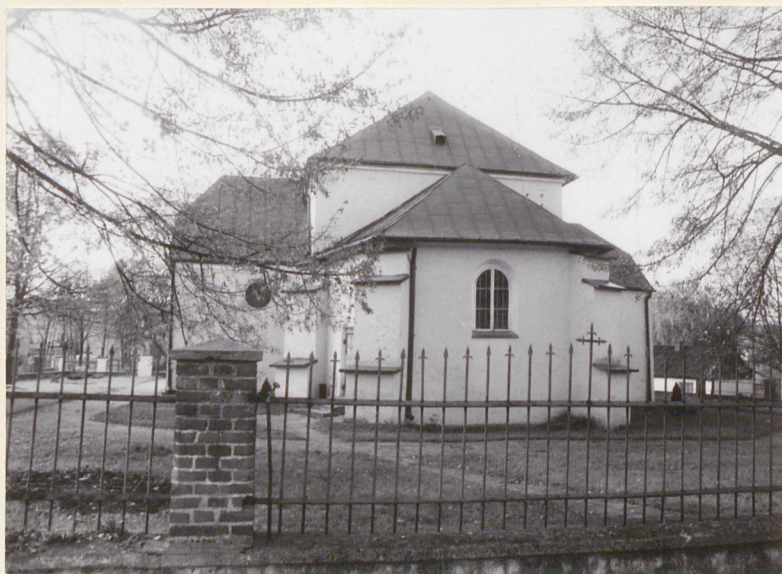
10. Elewacja wschodnia. Widok od południowego-wschodu.
11. Elewacja północna – zakrystia, prezbiterium i kaplica północna (ściana wschodnia). Widok od północnego-wschodu.

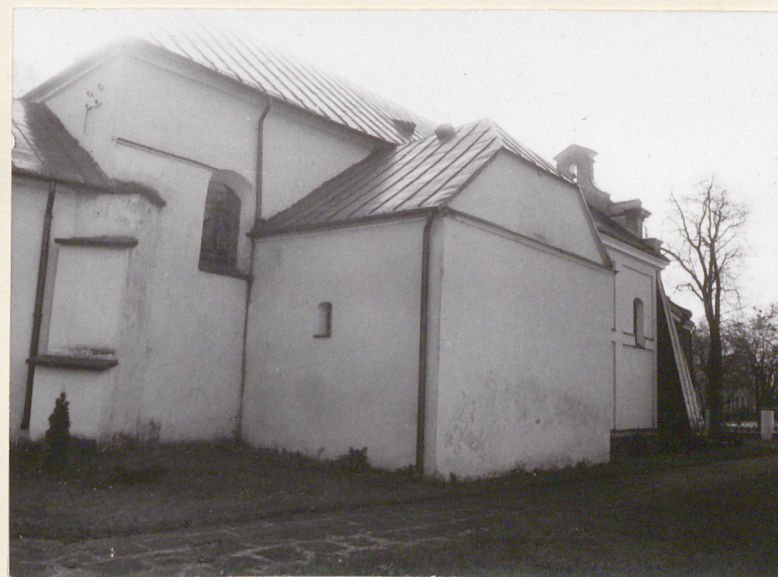
12. Elewacja północna – prezbiterium, kaplica północna (ściana wschodnia i północna) oraz fragment ściany nawy. Widok od północnego-wschodu.
13. Południowa i zachodnia ściany kaplicy północnej oraz fragment północnej ściany nawy. Widok od północnego-zachodu.

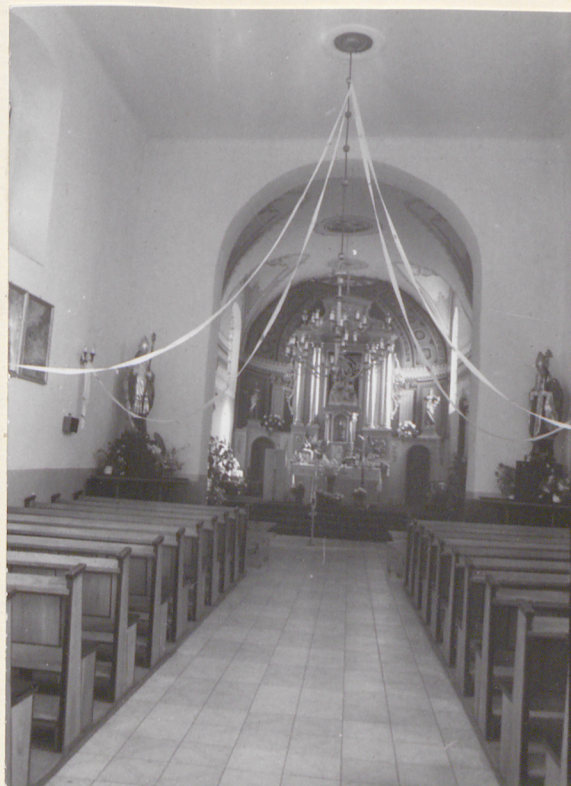
19. Wnętrze – wschodnia część nawy oraz prezbiterium z ołtarzem. Widok od zachodu.
20. Wnętrze – zachodnia część nawy z chórem muzycznym. Widok od wschodu.
